ETUDE DES POTENTIALITES URBANISTIQUES ET PATRIMONIALES DE L'ENTITE D'ERQUELINNES (Partie I)

La section de Bersillies-L'Abbaye

Décembre 2001

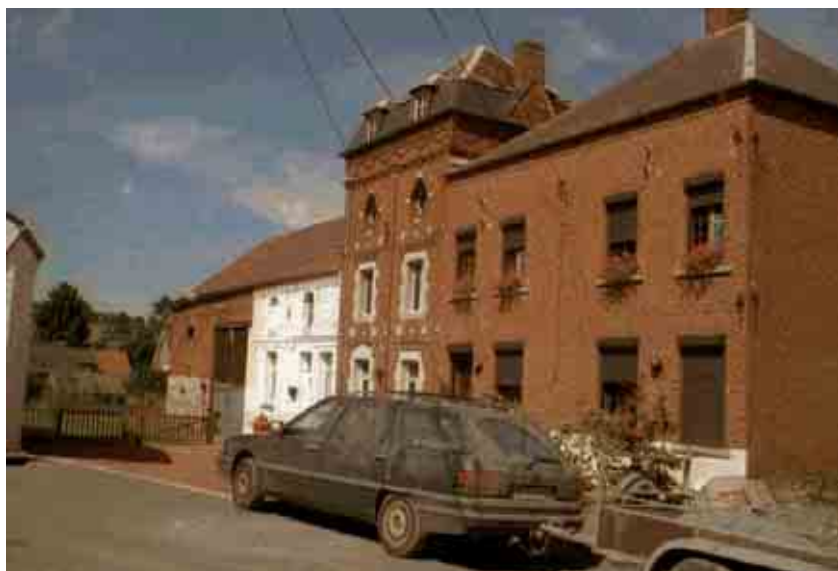
10. Ensemble bâti n° 6, 7 et 8 rue de Montignies.

Ensemble de bâtisses mitoyennes à l'ambiance mi-rurale, mi-urbaine, intégrant des constructions de la fin du XVIIIème et du XIXème siècles. Malgré les gabarits hétérogènes, il existe une certaine cohésion donnée par les rythmes verticaux. Remarquons la richesse décorative du bâtiment plus élevé qui est couronné d'une toiture mansarde animée de deux lucarnes. Le jeu de briques et des pierres est particulièrement intéressant.

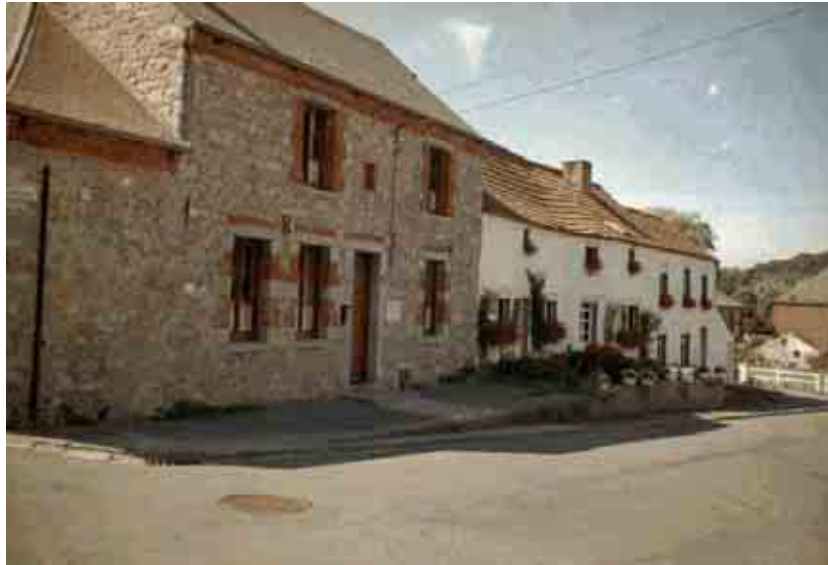
12. Ensemble bâti n° 20, 18, 16 et 14 rue de Cousolre.

La rue de Cousolre est une des artères les plus anciennes du village de Bersillies. On y voit déjà sur les cartes anciennes, un ensemble de petites constructions implantées de manière irrégulière. Ici, une enfilade de maisons basses de type rural. A l'avant-plan, la façade du n° 20, portant le millésime 1856, était autrefois chaulée comme les maisons voisines, ce qui accentuait la cohésion de cet ensemble architectural. Ce bâtiment est repris à l'Inventaire.

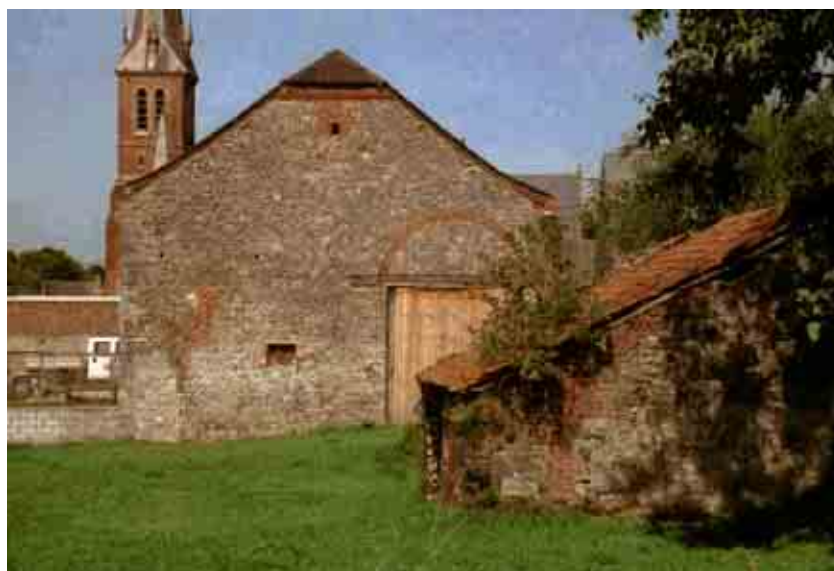
19. Grange proche de l'église vue depuis la rue du Moulin.

Haut pignon de grange en moellons du XVIII^{ème} siècle. Ces imposants volumes des granges anciennes sont des éléments typiques de l'ambiance des villages ruraux. Ici, la toiture traditionnelle se découpe au sommet du pignon en petit triangle appelé « croupette ».

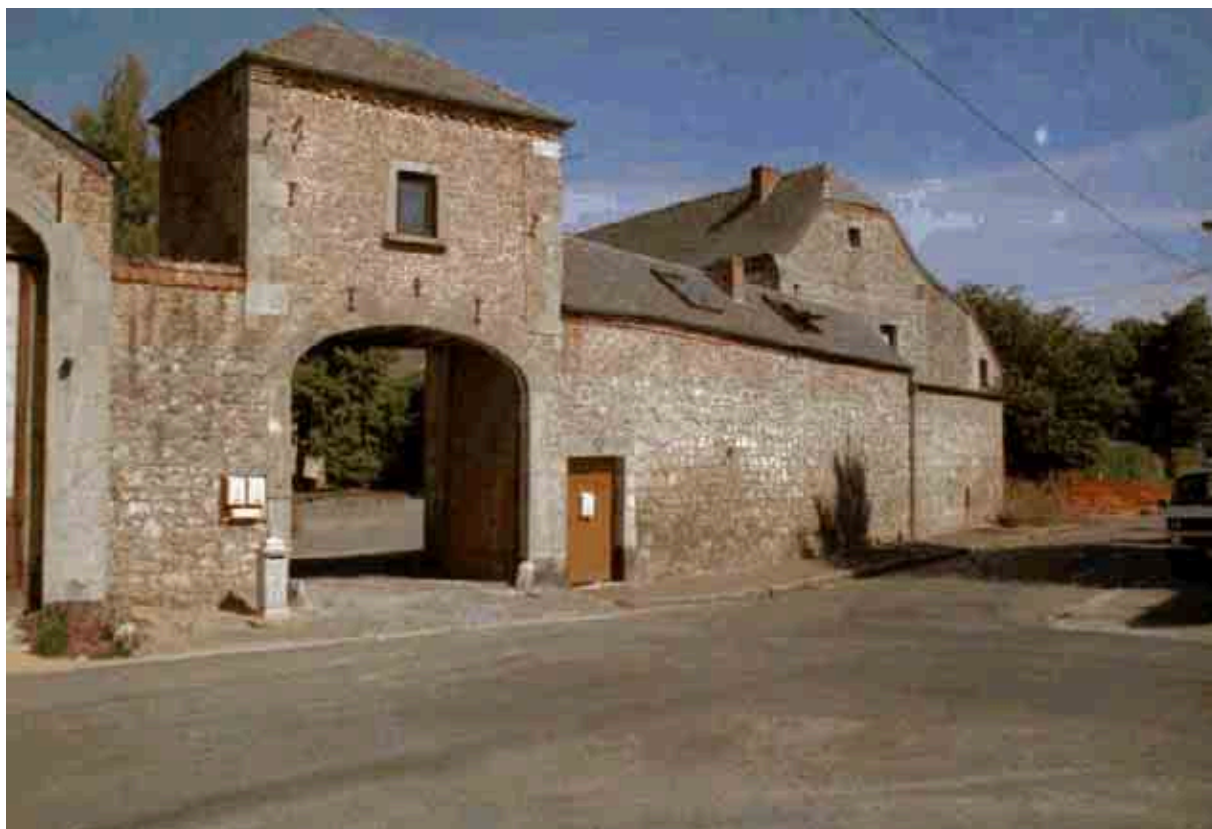
20. Ferme clôturée n° 10 rue de Montignies.

Ce magnifique ensemble rural des XVIIIème-XIXème siècles s'inscrit dans le coeur même du village de Bersillies, au départ de la rue de Montignies. L'entrée est marquée par un porche monumental en briques rehaussées de pierre bleue sur le pourtour de l'arcade, de la petite fenêtre et aux angles. Il forme une transition entre le monde clos de la ferme et l'espace urbain. Avec la grange en arrière-plan, il se dégage une certaine noblesse de cet ensemble.

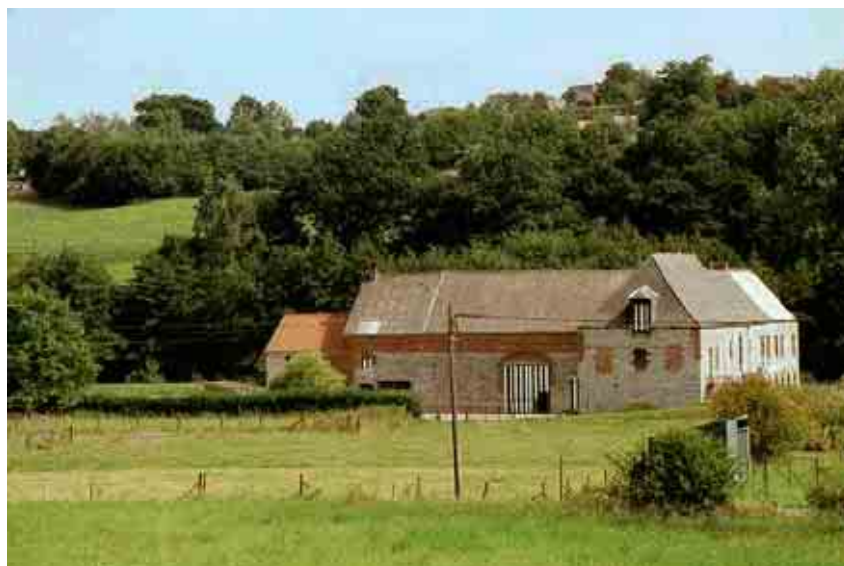
26. Ancien moulin - rue du Moulin.

Un peu à l'écart du village, dans un beau cadre de verdure, l'ancien moulin des XVIIème-XVIIIème siècles a fait l'objet d'une rénovation récente et offre un cadre exceptionnel pour une habitation. Il est construit en moellons et présente un plan en L, une aile étant formée par le corps de logis et l'autre par l'ancienne grange. Il est repris à l'Inventaire. Symbole de la vie rurale d'autrefois, il est connu par des habitants et semble reconnu comme faisant partie intégrante de leur patrimoine, ce qui lui donne une valeur sociale. *Des habitants apprécient l'ancien moulin pour sa beauté et son ancienneté.*

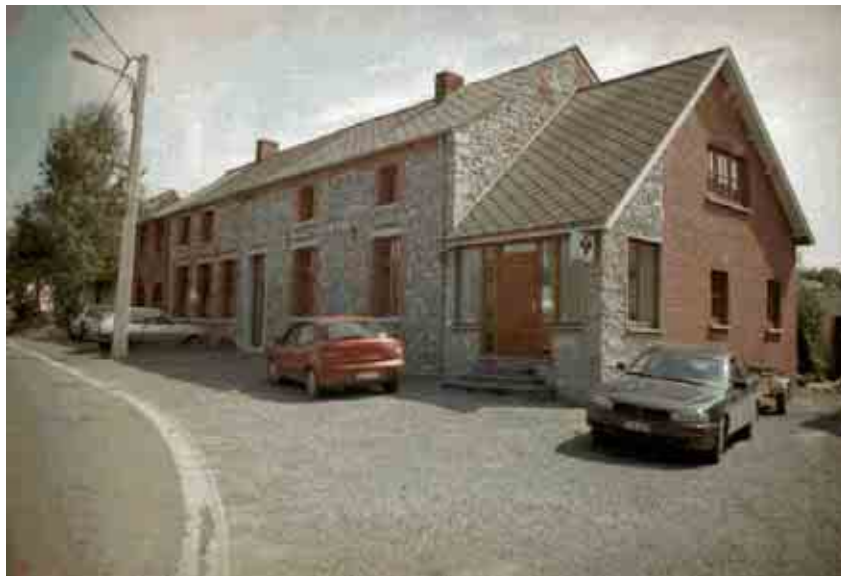
3. Problématique des annexes contemporaines dans le bâti ancien.

Ces deux vues mettent en évidence combien il est délicat d'intervenir dans le bâti ancien. La photo du haut montre l'aspect positif de cette rénovation d'annexe par le choix de matériaux et d'une pente de toiture appropriée. Par contre, la photo du bas montre le pignon latéral dont la toiture débordante de type « chalet suisse », les briques et les dimensions des fenêtres ne s'intègrent pas à la partie ancienne, endommageant la perception de l'ensemble.

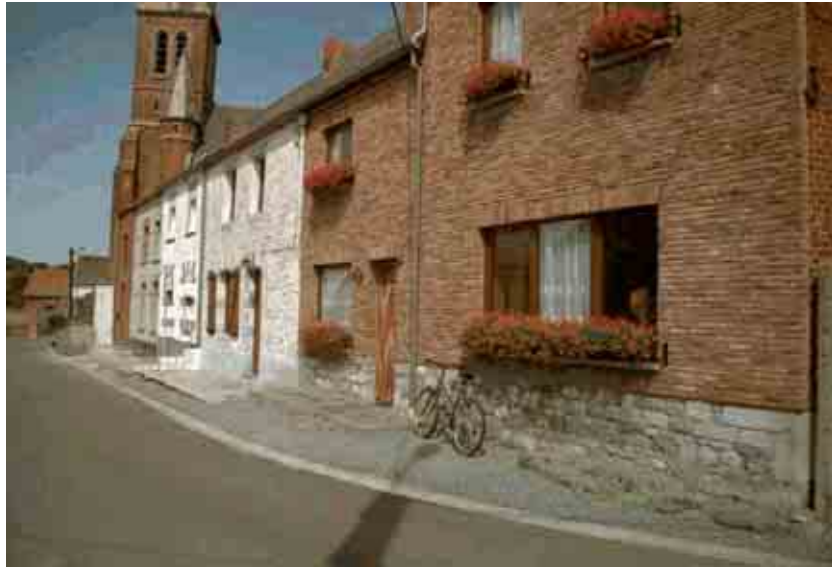
4. Brique de façade.

La commune a été encore largement épargnée jusqu'à présent par le phénomène des briques de façade. Ce type de « rénovation » qui consiste à plaquer sur la façade ancienne un nouveau parement de briques est inapproprié puisqu'il fait perdre l'authenticité historique et le cachet ancien du bâtiment. Ces rénovations inadéquates sont d'autant plus regrettables qu'elles partent d'une volonté louable de la part des propriétaires. Une information judicieuse permettrait d'éviter ces erreurs.

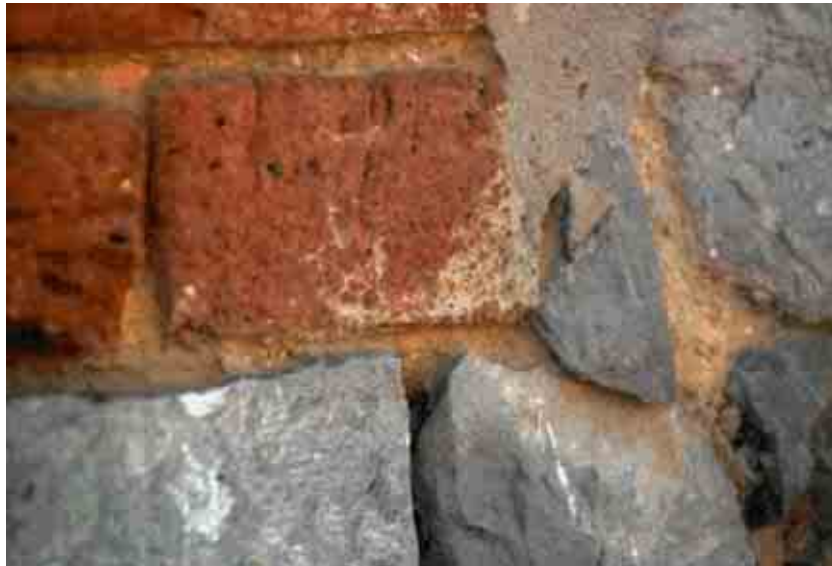
5. Dégât dû au décapage.

Phénomène de mode, on recourt beaucoup de nos jours aux décapages des façades pour remettre à nu les moellons dans un souci d'authenticité qui part d'une perception erronée. C'est oublier en effet qu'au siècle passé, on avait coutume de badigeonner les façades à la chaux blanche, bien souvent pour harmoniser les murs qui avaient subi des modifications au cours du temps. Les décapages des façades ont donc un impact sur l'image globale du cadre villageois qui perd peu à peu de son unité.
