ETUDE DES POTENTIALITES URBANISTIQUES ET PATRIMONIALES DE L'ENTITE DE THUIN (Partie I)

La section de Biesme-sous-Thuin

Décembre 2001

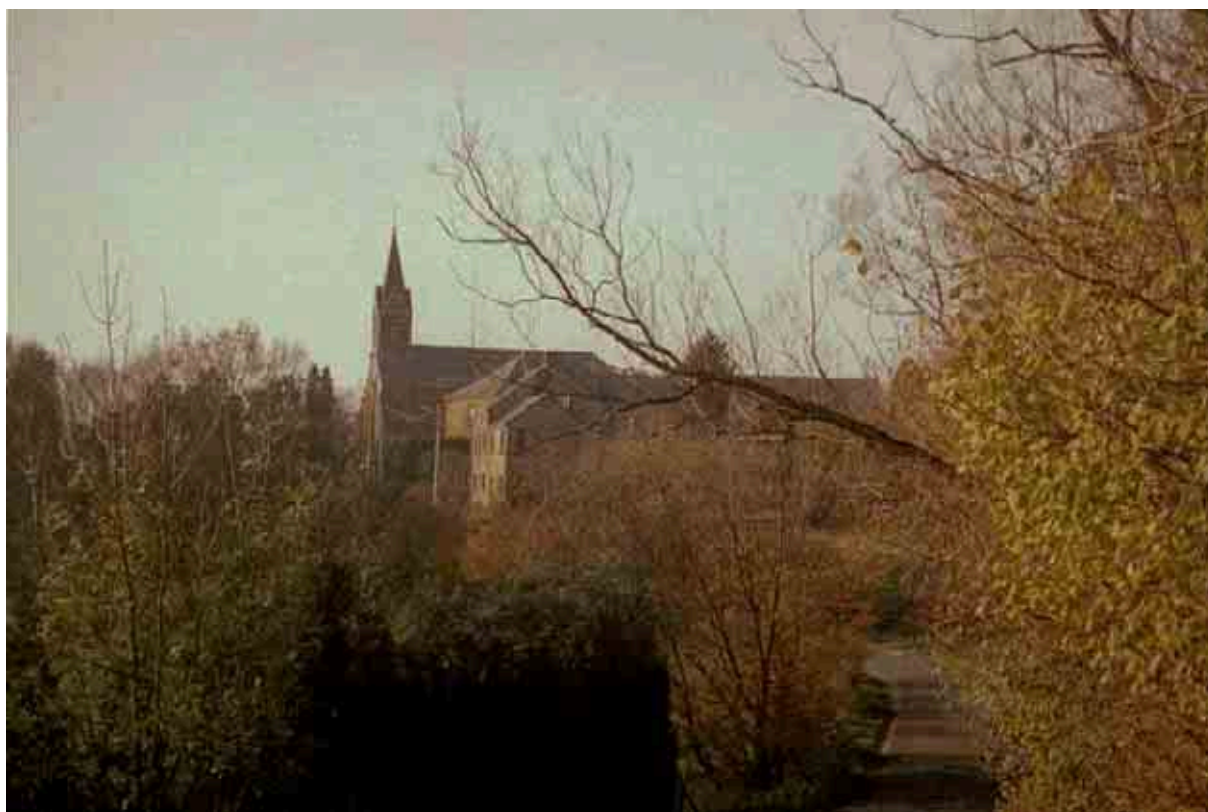
1. L'église depuis la rue Saint-Druon.

Niché dans la vallée encaissée de la Biesmelle, le village de Biesme-sous-Thuin se caractérise par des vues paysagères très intéressantes. Ici, l'église qui se détache du reste du bâti, symbolise le centre du village.

Un tel patrimoine paysager, résultat d'une combinaison naturelle et humaine, est à préserver au même titre que d'autres.

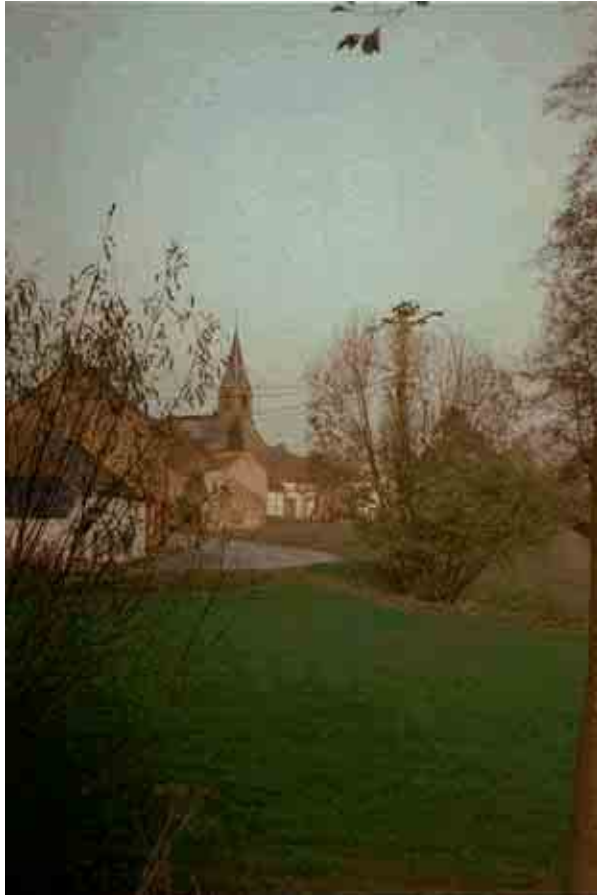
4. Vue vers l'église depuis la rue de la Gare.

Cette vue plus proche de l'église traduit l'équilibre et l'harmonie régnant entre le bâti et l'espace :

- la qualité visuelle des espaces courbes est grande pour l'oeil humain; le positionnement du bâti qui semble épouser cette courbe en accentue cette qualité;
- l'intérêt du fond de perspective d'où se dégage nettement un point de repère fort : le clocher.

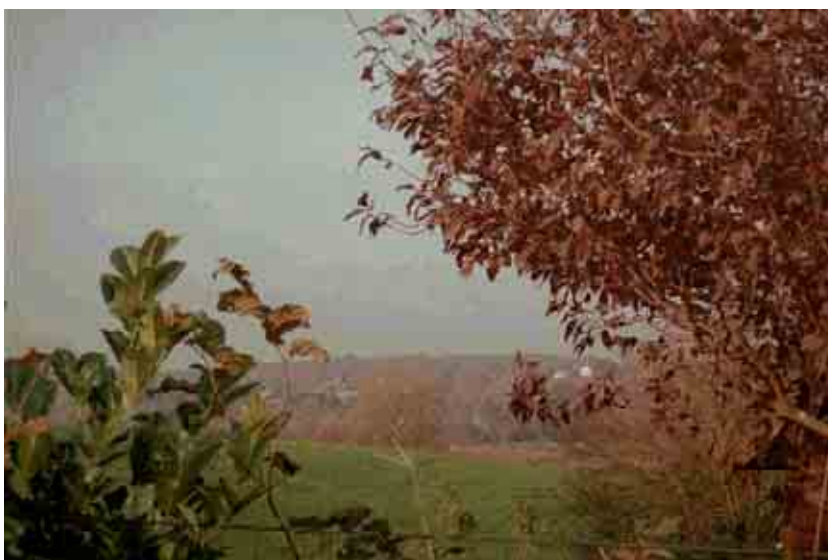
7. Paysage vers le nord, à partir de la rue du Moulin.

Des habitants de Biesme-sous-Thuin reconnaissent et apprécient beaucoup les qualités paysagères de leur commune.

Pour mieux en jouir, des réaménagements de voirie seraient nécessaires, en particulier dans la rue du Moulin où l'absence de fossés conduit l'eau à stagner, altérant le revêtement.

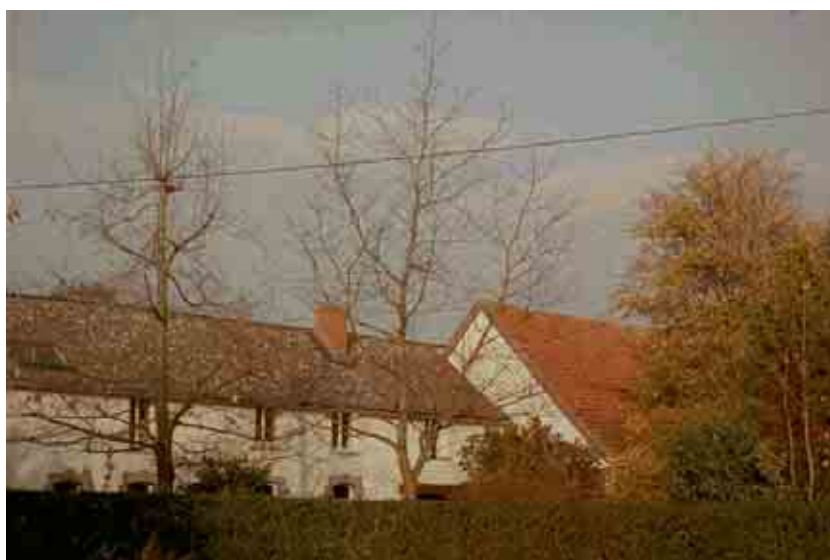
13. Rue Notre-Dame de Tongres n° 12, ancienne ferme.

Cette bâtisse basse a gardé sa physionomie ancienne et son revêtement blanc caractéristique des fermes du siècle dernier. Le badigeon clair fait ressortir les encadrements en pierre bleue des fenêtres du rez-de-chaussée. L'ancienne grange, légèrement plus haute, est située dans la continuité du corps de logis. Ce bel ensemble bien préservé date du XVIIIème siècle et est repris à l'Inventaire. Le cadre de verdure souligné de haies bien entretenues met en valeur le tout.

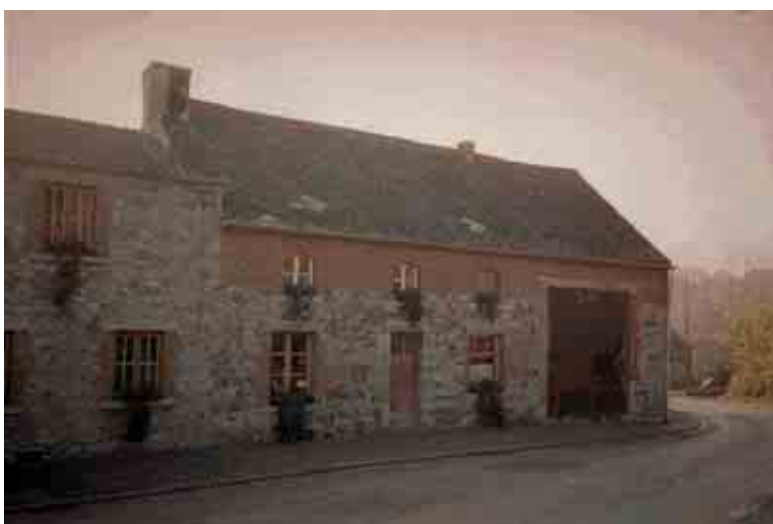
15. Maison basse, à l'angle des rues de Ragnies et du Ry Moria, face à l'église.

Cette bâtisse présente l'image caractéristique du bâti traditionnel ancien dans les villages avec un rez-de-chaussée construit en moellons vraisemblablement du XVIII^{ème} siècle et un petit étage en briques ajouté au XIX^{ème} siècle. La fonction rurale est marquée par la présence d'une grande porte charretière donnant accès à une annexe (qui a probablement servi de grange) située dans la continuité du bâtiment. Les bâtiments de ce type étaient souvent couverts d'un badigeon pour homogénéiser la façade.

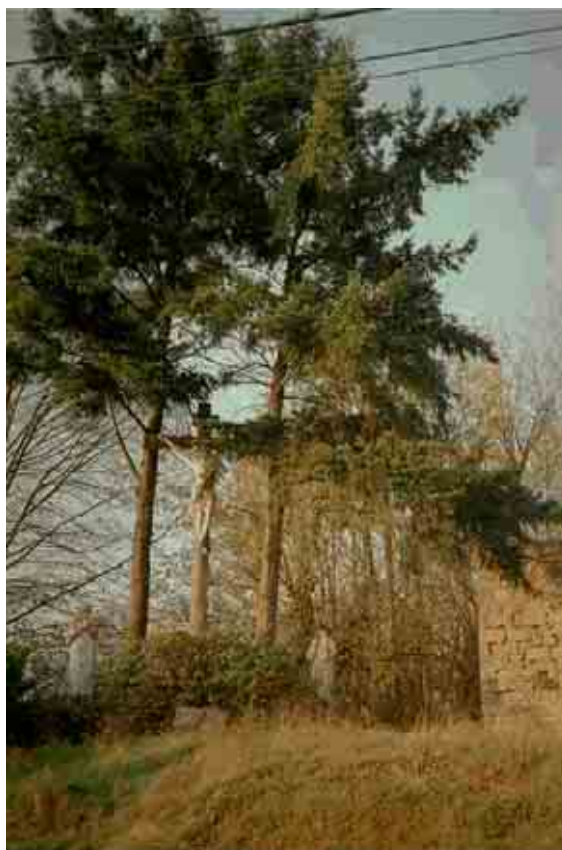
17. Calvaire, à côté de l'église, rue de Ragnies. Photo prise avant rénovation.

Ce calvaire, dont des habitants déploraient l'état de délabrement, a été sobrement rénové en mai 2000, à la satisfaction de ceux-ci.

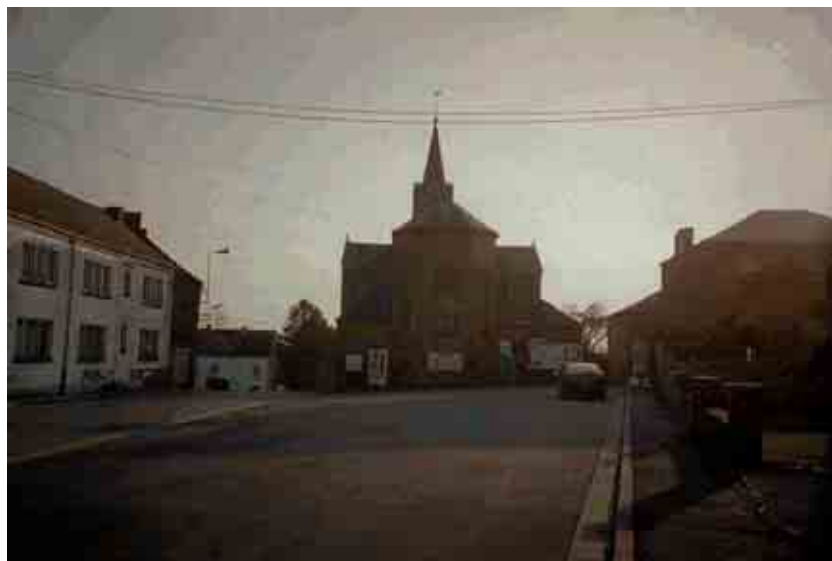
1. Eglise et place de Biesme.

Biesme-sous-Thuin, petit noyau d'habitat, possède une place à sa taille. Malheureusement, son revêtement d'asphalte, sa perméabilité totale avec la rue Saint-Martin, la déstructuration des fronts bâtis, l'absence de points de végétation et de mobilier urbain ainsi que le positionnement des panneaux d'affichage et des bulles à verres ne lui donnent pas un air convivial. S'y rencontrer et discuter ne paraît pas agréable.

Des habitants trouvent cette place impersonnelle, vouée au passage, au parking et à des services qui pourraient être plus discrets (téléphone, affichage, bulles à verre). Ils aimeraient la rendre plus conviviale.

- l'**aménagement de la place** : sans différenciation de fonctions (y compris avec la rue Saint-Martin qui la longe), sombre par son revêtement d'asphalte continu, sans point de végétation ni mobilier urbain, autre que des panneaux d'affichage, des bulles à verre et une cabine téléphonique, peu esthétiques;
- la **rue Saint-Martin**, dans sa partie longeant la place, qui offre des défauts similaires à celle-ci : asphalte généralisé et trottoirs étroits, peu en rapport avec sa situation (en connexion directe avec la place);
- les **abords déstructurés du moulin** soulignés par des habitants;
- le **développement de la protection des paysages**, potentiel fragile et principal du territoire;
- la **traversée du village par la rue de Biesme** est à améliorer : diminuer la vitesse et améliorer la perception du village.

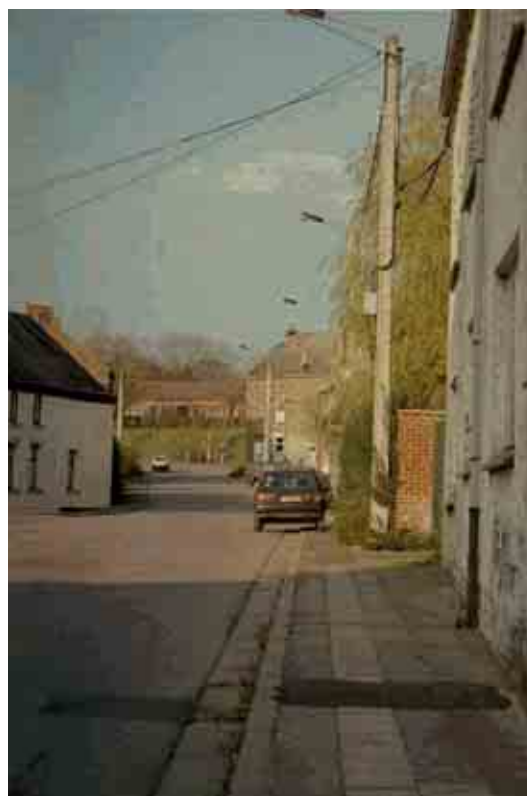
2. Rue Saint-Martin, de l'église vers l'école.

Intimement liée à la place, la rue Saint-Martin présente des défauts similaires : ces deux espaces présentent une conception « asphaltage généralisé » sans choix d'un parti d'aménagement.
