# ETUDE DES POTENTIALITES URBANISTIQUES ET PATRIMONIALES DE L'ENTITE DE THUIN (Partie I)

## La section de Donstiennes

Décembre 2001

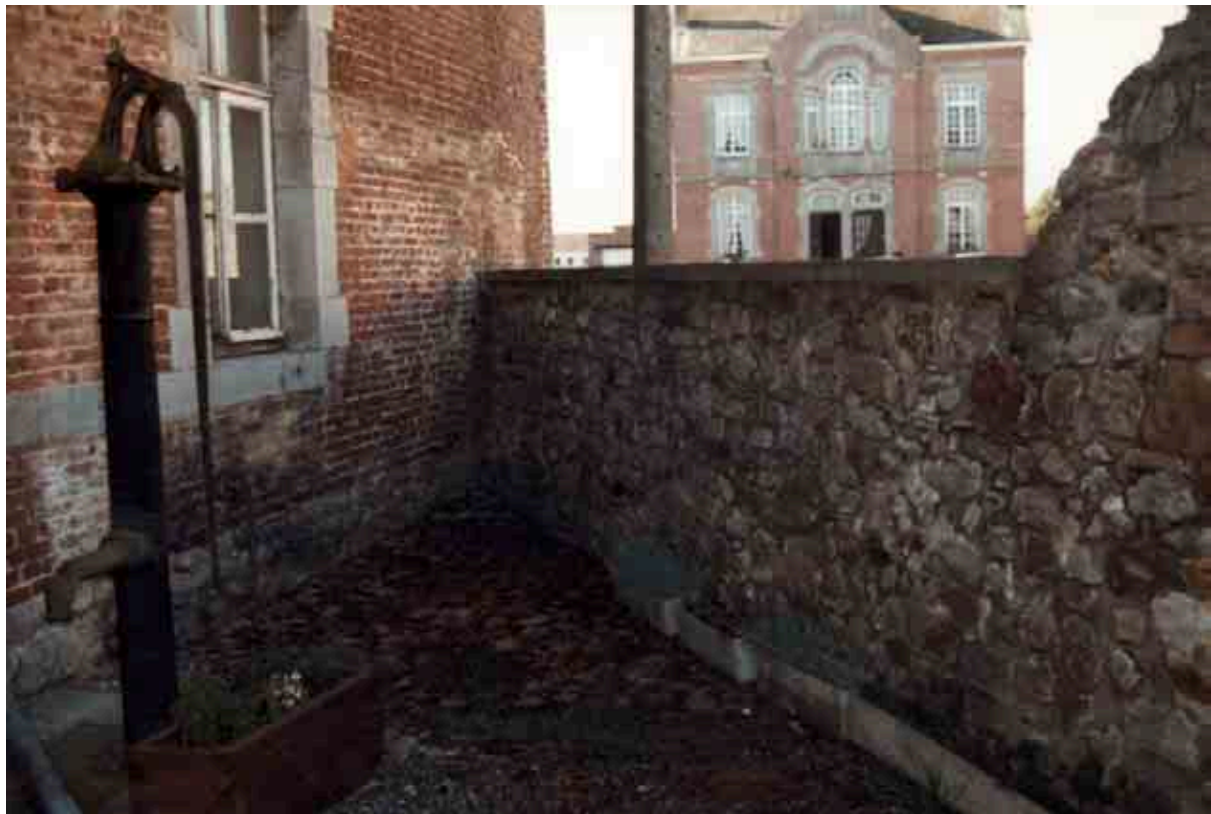
### **1. Cour du presbytère avec la place en arrière-plan. *(Photo S. Snyders)***

Cette vue dégage une réelle atmosphère patrimoniale : d'une part, le caractère rustique du mur délimitant la cour d'entrée avec ses moellons grossièrement équarris en harmonie avec les pavés du sol, la fine colonne en fonte de la pompe à eau, élément d'ambiance, et d'autre part, le mur de façade en briques et pierres bleues reflétant l'architecture ancienne.

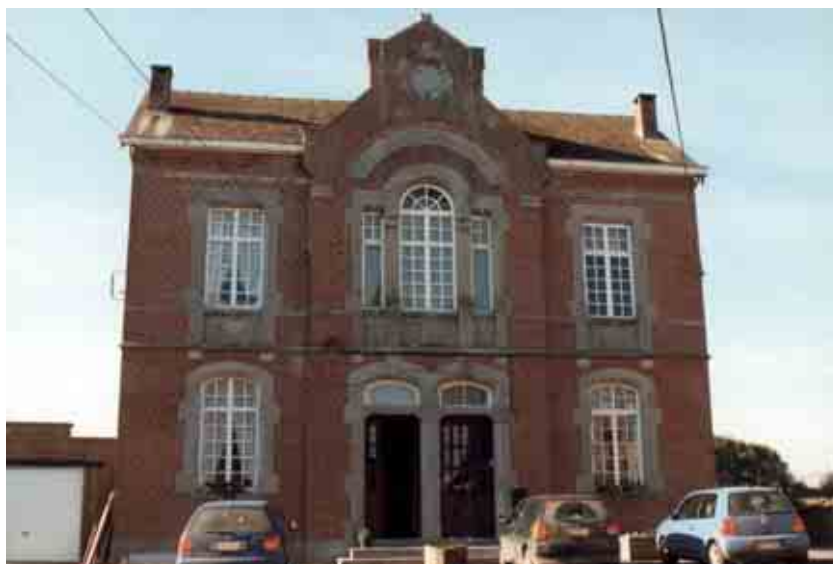
### **2. Ancienne école communale. (Photo S. Snyders)**

Deux édifices remarquables rehaussent la place communale : d'une part, l'église surplombant légèrement l'espace et d'autre part, l'ancienne école, exemple intéressant d'architecture éclectique. C'est un bâtiment symétrique avec une double entrée séparée par un simple pilier en pierre. La partie centrale est légèrement saillante et couronnée par un fronton percé au sommet d'une ouverture circulaire (« oculus »). La grande fenêtre du premier étage, avec sa partie centrale en demi-cercle s'inspire d'un type de baies appelées « serliennes » caractéristiques de la Renaissance italienne. Le mouvement arrondi est répété par l'inscription. L'emploi de la pierre bleue pour les encadrements et les châssis en bois contribuent à l'harmonie de l'ensemble. Ce bâtiment, abritant aujourd'hui deux habitations, date de la fin du XIX<sup>ème</sup> siècle et est repris à l'Inventaire.

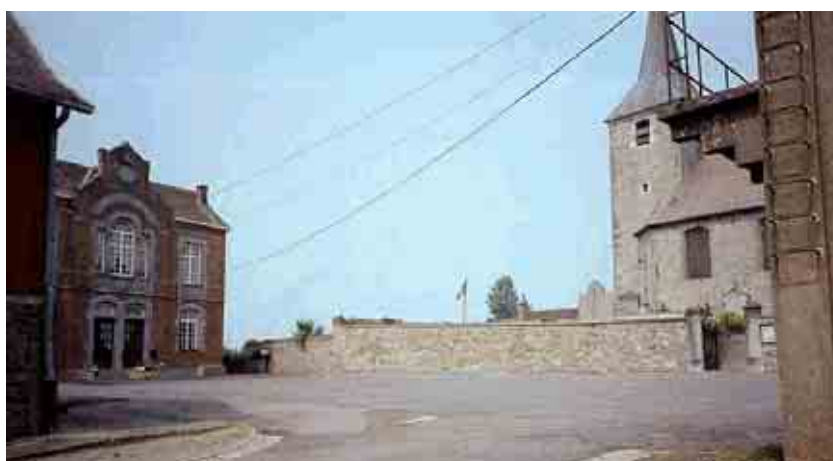
### **3. Place de Donstiennes.**

La place de Donstiennes offre deux atouts majeurs :

- sa situation légèrement surélevée qui l'offre en point de repère depuis différents lieux du village;
- la qualité du patrimoine bâti qui la borde, ici le mur en moellons du cimetière qui ferme l'espace et sert de liaison entre les différents éléments du bâti.

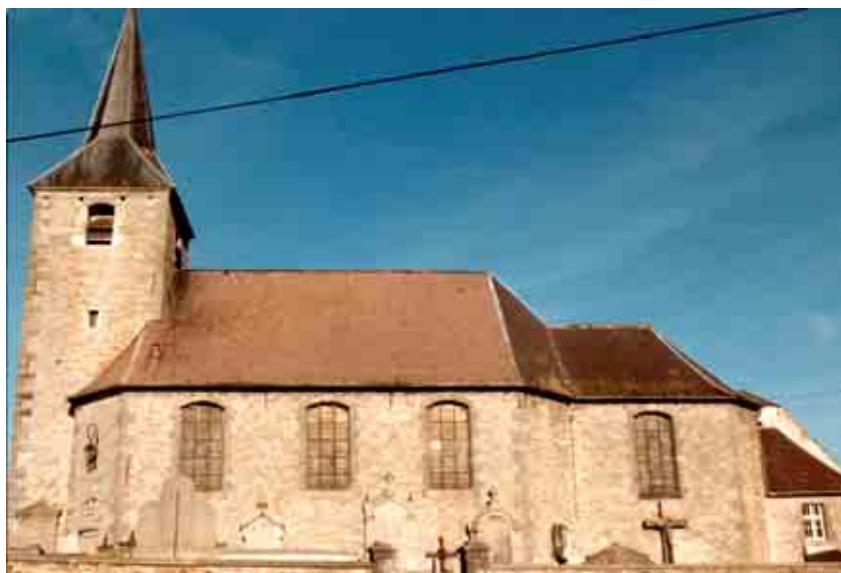
#### 4. Eglise Saint-Etienne. *(Photo S. Snyders)*

De style classique, l'église Saint-Etienne a été construite en 1763 (date inscrite sur la tour). Elle présente un bel appareillage homogène en moellons de calcaire et des volumes harmonieusement agencés : la tour avec sa flèche octogonale, la nef rythmée par trois ouvertures légèrement bombées, le chœur suivi de la petite sacristie. On attribue sa construction probablement à l'architecte thudinien J.B. Chermanne. Elle a préservé son environnement ancien : adossé contre la paroi, l'ancien cimetière ponctué de quelques imposantes pierres tombales. L'édifice est repris à l'Inventaire et mériterait le classement (pastille).

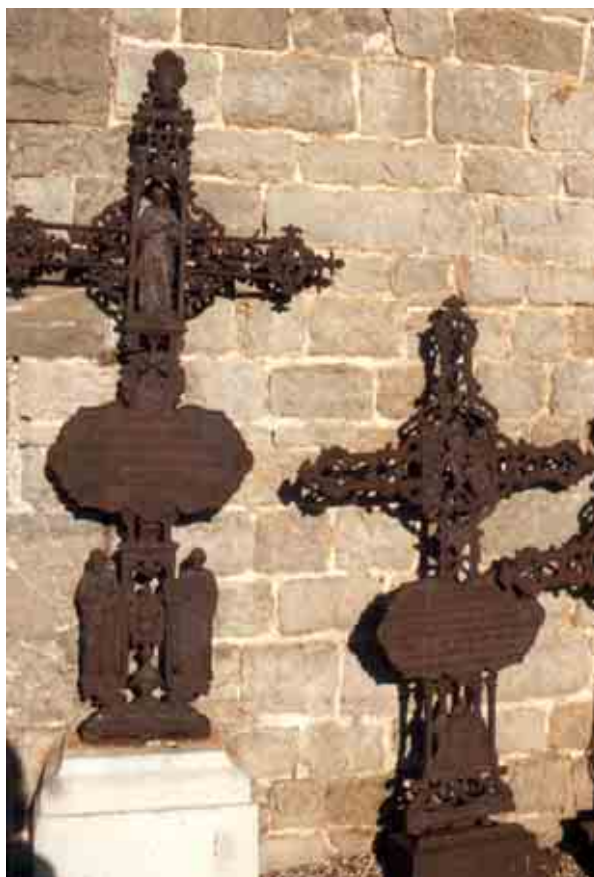
#### 5. Anciennes croix en fonte.

Parmi les tombes, ces beaux exemples de croix en fonte. Ce type de monuments funéraires tend à se répandre au XIX<sup>ème</sup> siècle parallèlement aux progrès de la métallurgie et atteste un savoir-faire. Certaines sont particulièrement ornementées, avec des parties forgées et d'autres, comme les figures, sont coulées dans un moule. La rouille confère un certain cachet ancien mais elle attaque le métal qui finit par tomber en poussières...

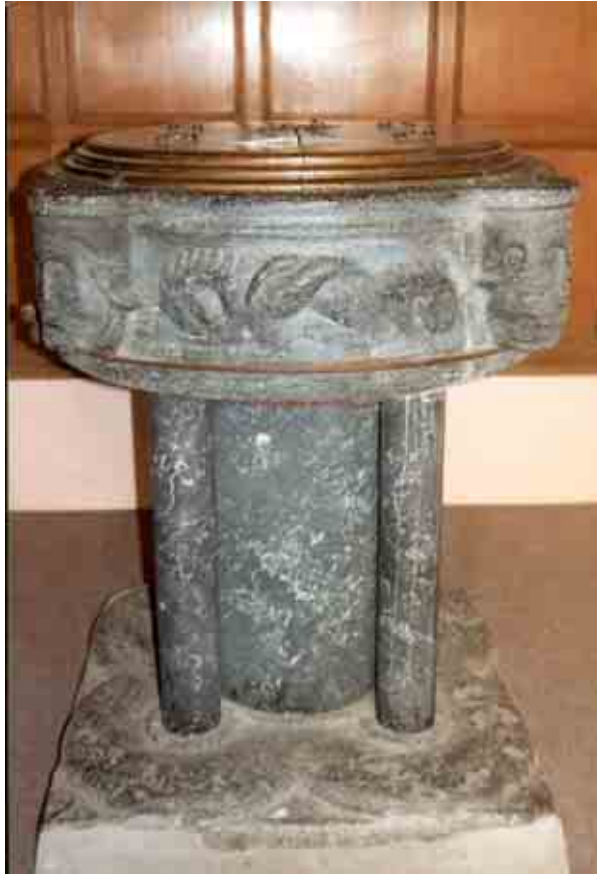
## 6. Fonts baptismaux en pierre.

Certaines églises préservent un mobilier liturgique parfois très ancien et très remarquable : c'est le cas de celle de Donstiennes. Les fonts baptismaux de l'église Saint-Etienne remontent à l'époque romane et datent du XII<sup>ème</sup> siècle. La vasque est ponctuée de visages saillants assez stylisés taillés dans la pierre.

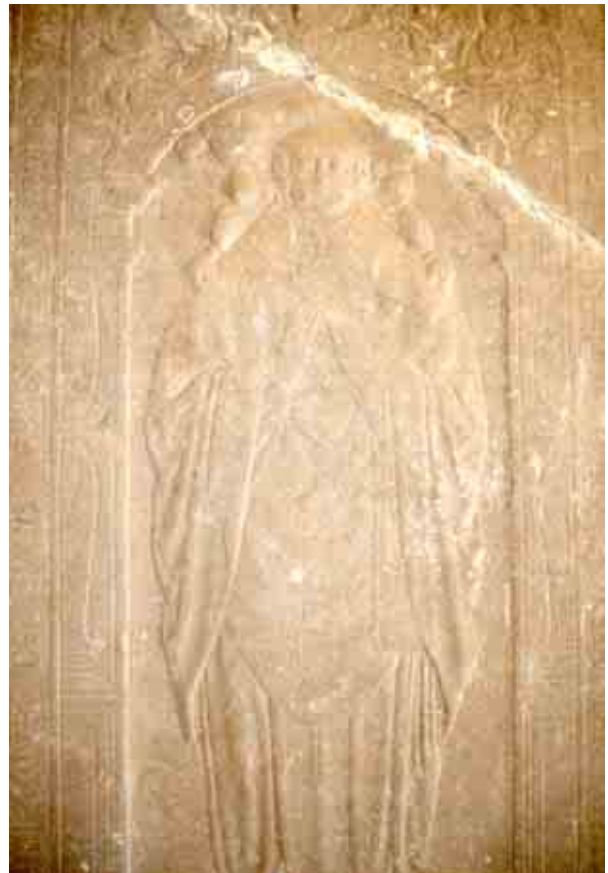
## 7. Dalle funéraire en pierre.

Cette dalle funéraire est d'une exécution très soignée. Elle représente un gisant joignant les mains, la tête posée sur un coussin. Le modelé en léger relief est très délicat, avec des effets très plastiques dans les plis souples des vêtements; d'autres détails sont encore assez archaïques comme le dessin des mains, ce qui fait penser à une datation ancienne (probablement le XVI<sup>ème</sup> siècle).

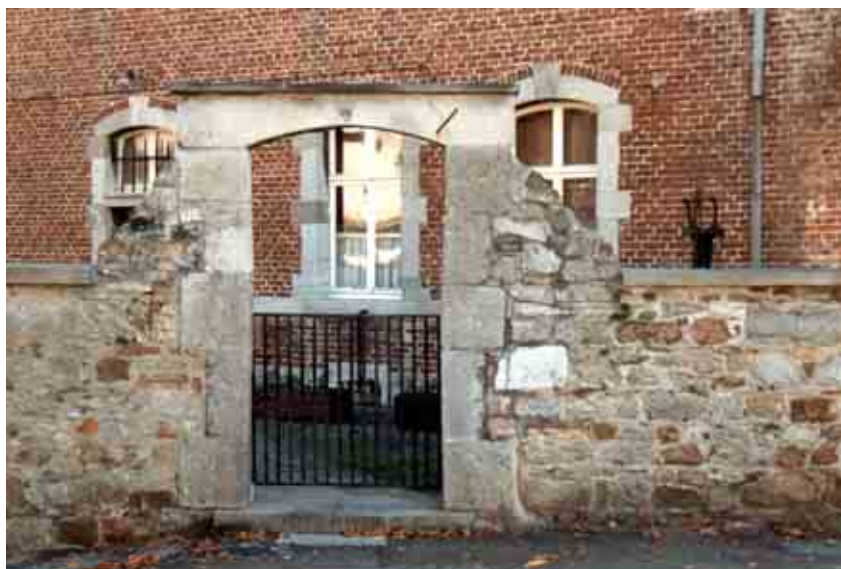
**8. Entrée du presbytère. (Photo S. Snyders)**

Le presbytère est précédé d'une cour entourée par un mur en moellons dans lequel s'ouvre un portail aux montants en pierre taillée et se terminant par un linteau bombé. L'édifice dont on voit trois fenêtres encadrées de pierre bleue date de la fin du XVIIIème siècle. Il est repris à l'Inventaire et mériterait le classement (pastille).

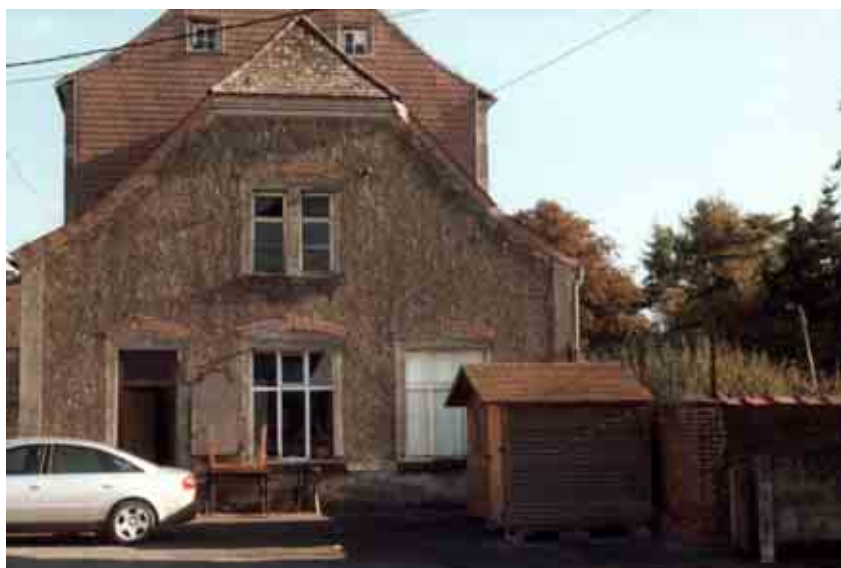
**9. Pignon du presbytère, vers la place. (Photo S. Snyders)**

Remarquons ici les détails caractéristiques de la toiture de type rural : elle présente deux versants dessinant une courbe que l'on appelle « coyau » et une petite extrémité dessinant un triangle dénommé « croupette ».

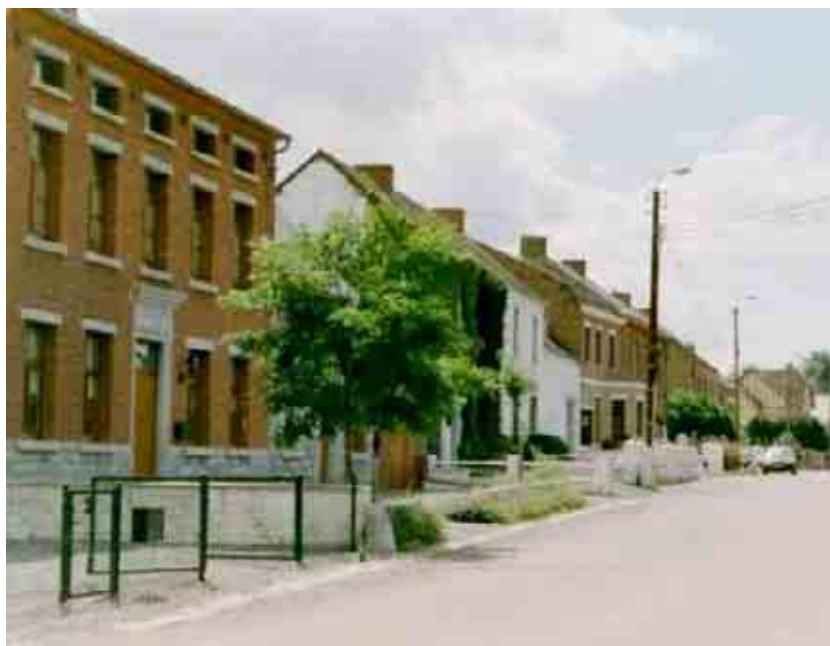
**10. Rue du Village vers le sud-ouest.**

Noyau bâti restreint en surface, Donstiennes possède une rue longue et rectiligne qui le traverse du nord-est au sud-ouest, abritant une part importante des habitations du village. Même si des bâtiments d'époque et de style différents s'y côtoient, l'homogénéité de l'ensemble est préservée : gabarit, alignement, muret, végétation. A gauche, une façade présentant un agencement caractéristique du style néoclassique avec des travées verticales régulières et la monumentalisation de la porte d'entrée par une corniche en pierre. Cette façade était autrefois couverte d'un enduit.

*Cette entrée dans le village est intéressante. Cependant, plusieurs habitants soulignent qu'elle est dénaturée par des anciens ateliers délabrés.*

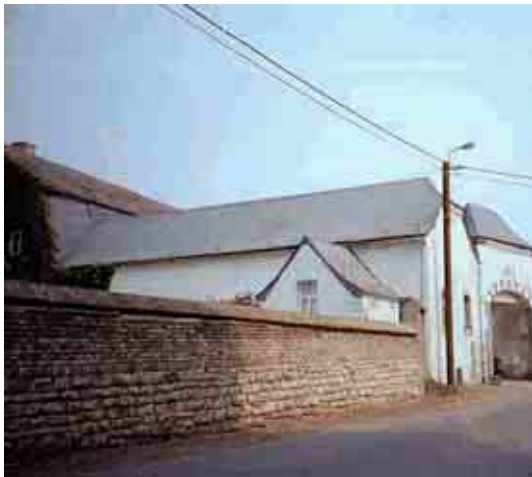
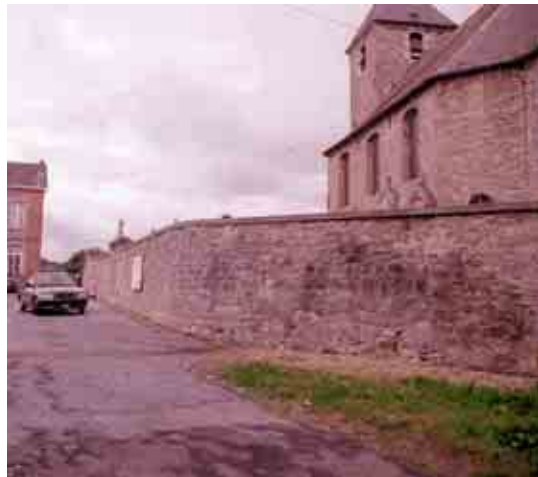
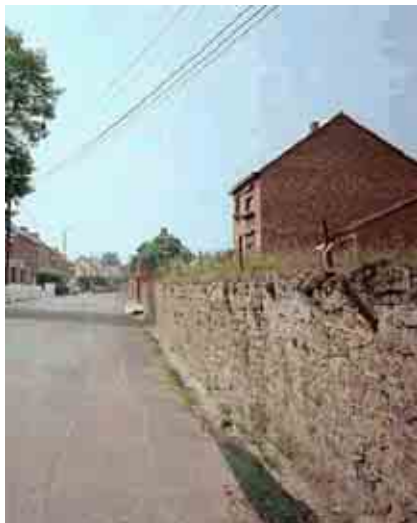
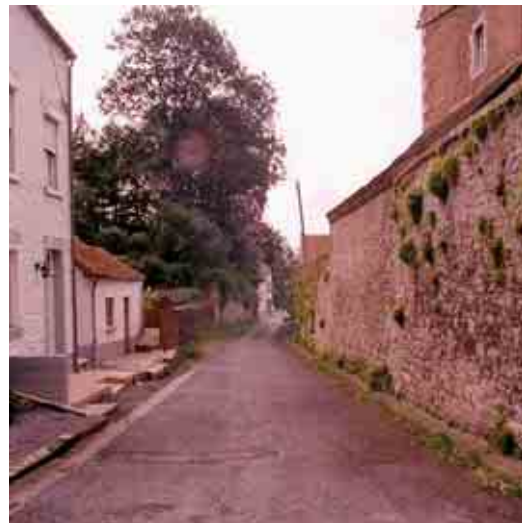
### **12-15. Murs en moellons.**

La succession de murs anciens, le plus souvent en moellons, visibles dans l'ensemble du village est une particularité patrimoniale de grande qualité, à préserver lors de toute rénovation d'habitats ou de voiries.

Ils font partie intégrante des éléments qui structurent les cheminements ruraux. En effet, même si l'habitat est dispersé, la plupart des cheminements offrent une image continue, canalisée par les fortes interactions entre les bâtiments, les murs et la végétation.

- **les murs en moellons**, particulièrement présents dans le noyau bâti. Ils allient les qualités esthétiques et patrimoniales aux besoins fonctionnels. Destinés à enclore un espace ou soutenir un talus, ils sont de véritables fils conducteurs des cheminements donstiennois;

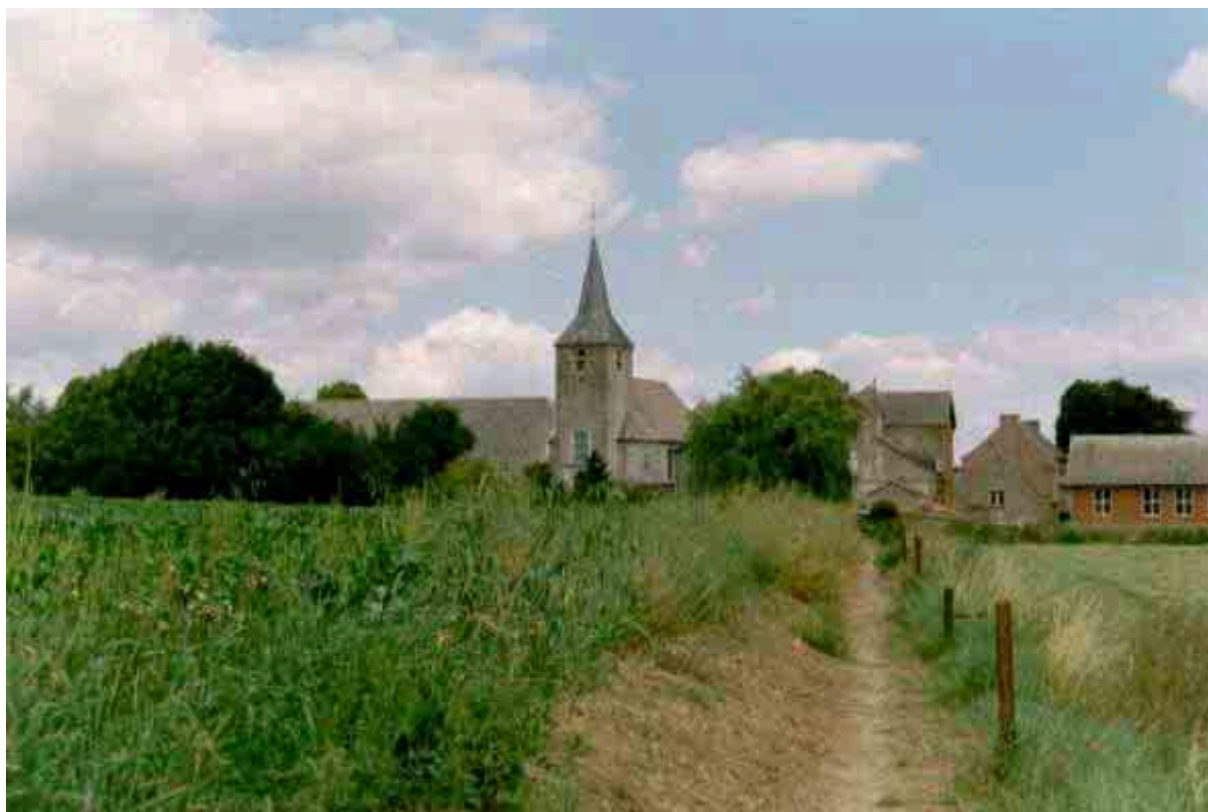
### **16. Sentier joignant la rue du Village à la place.**

Etroit cheminement entre les cultures, ce sentier offre une vue d'une haute qualité paysagère, mettant en valeur l'intérêt du patrimoine bâti de la place et ses tonalités harmonieuses. Le jeu des façades, pignons et volumes, caractéristique des noyaux villageois anciens, est bien préservé et la petite intervention plus tardive (petite construction en briques à droite) s'intègre dans l'ensemble.

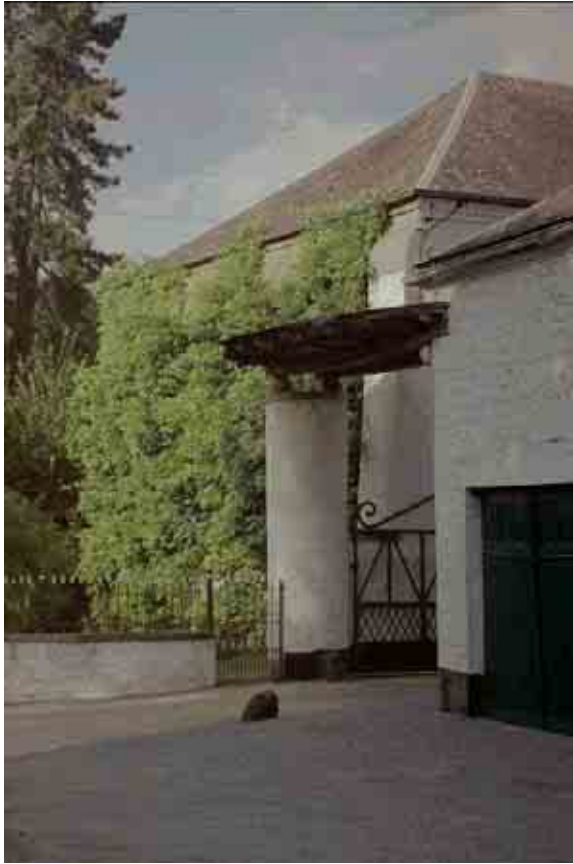
### 19. Entrée de ferme - rue de la Sucrierie.

Ici, l'entrée n'est pas marquée par un porche habituel mais par un auvent soutenu par une colonne en briques au sommet de laquelle sont posées deux petites sphères en pierre. Le tout est complété par une grille en fer forgé stylisée. Il s'agit d'une transposition plus moderne et un peu insolite du modèle classique des porches de ferme mais s'intégrant parfaitement dans le cadre rural.

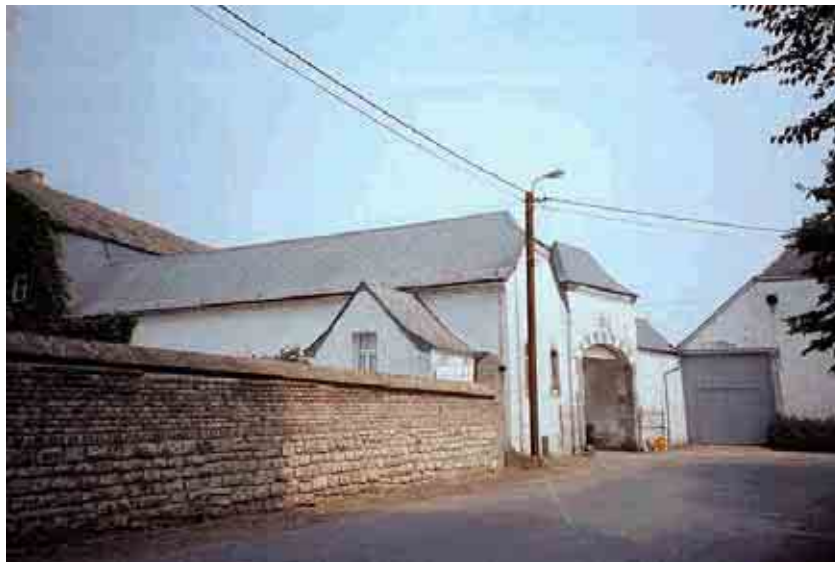
### 20. Rue du Château n°s 29-30 - « cense d'Aulne ».

Ce bel ensemble de bâtiments de ferme blanchis appartient à la typologie des grosses implantations agricoles en quadrilatère : à l'avant-plan une partie des dépendances, à droite, le pignon de la grange et au milieu, le porche d'entrée donnant accès à la cour intérieure et marquant la transition entre l'espace public et le monde clos de la ferme. Celle-ci est une ancienne propriété de l'abbaye d'Aulne reconstruite vers 1777. Elle est reprise à l'Inventaire et mériterait le classement (pastille).

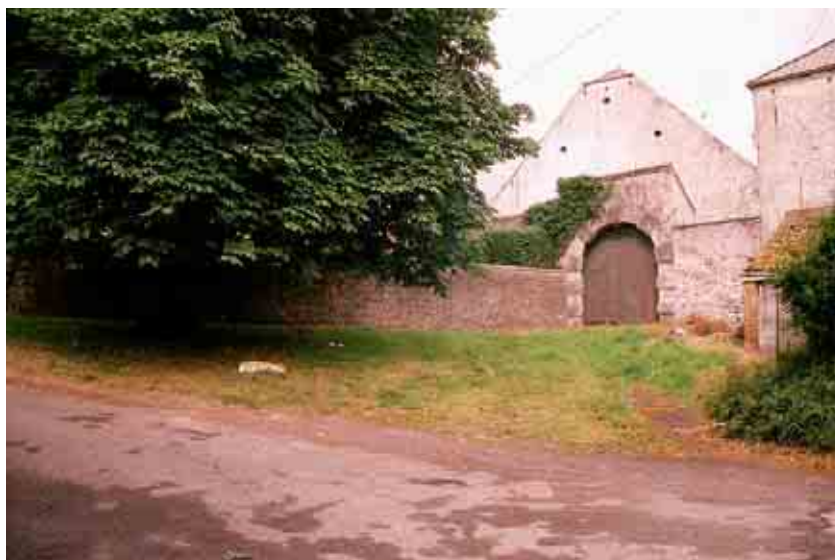
### **21. Ferme du Château.**

On voit ici le portail remontant vraisemblablement au XVIIème siècle et le pignon de la grange datant de 1825 de la ferme du Château. Elle a été construite aux XVIIIème-XIXème siècles à l'emplacement de l'ancien château des seigneurs de Donstiennes élevé en 1626 et détruit par un incendie à la fin du XVIIème siècle, excepté quelques vestiges intégrés dans les nouveaux bâtiments. L'ensemble est repris à l'Inventaire et mériterait le classement (pastille).

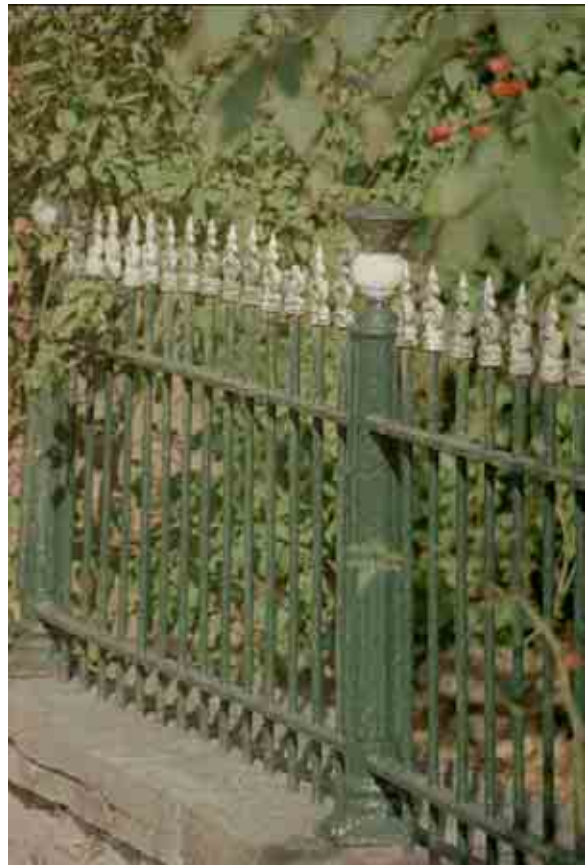
### 24. Parapet en fonte et fer forgé.

Bordant la Biesmelle, élégante grille en fonte et fer forgé, dont l'usage pour délimiter des espaces se répand au XIX<sup>ème</sup> siècle parallèlement, comme pour les monuments funéraires, au développement de la métallurgie. Elle est comme une petite « touche industrielle » intégrée dans un cadre rural.

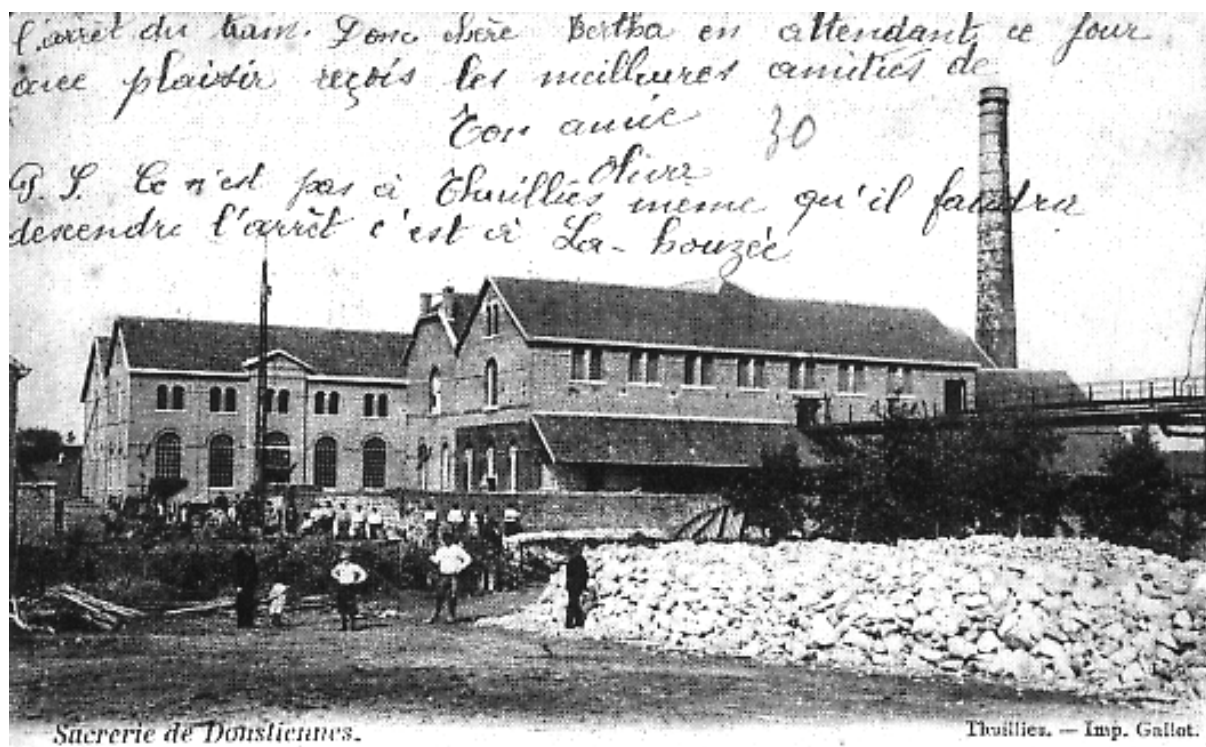
**25. La sucrerie de Donstiennes, au début du XX<sup>ème</sup> siècle.**  
(Ancienne carte postale d'après « Mémoire en Images. Thuin »)

Créée en 1869, la sucrerie de Donstiennes connaît son apogée au début du XX<sup>ème</sup> siècle. Elle obtient alors le monopole de l'industrie sucrière du Pays de Liège et représente une des principales ressources économiques de la Thudinie.

La confrontation entre la carte postale ancienne illustrée ci-dessous et le bâtiment actuel montre les dégradations que cet intéressant témoin du passé industriel local a subies. La vue ancienne met en évidence les qualités architecturales propres des halls industriels anciens. On aperçoit encore les baies en plein cintre jumelées dont certaines ont été murées. Par contre, on a ajouté des fenêtres juste au-dessus sans soucis d'intégration architecturale... Il est dommage que les interventions n'aient pas tenu compte de l'intérêt patrimonial du site. Une harmonisation est-elle encore envisageable ?

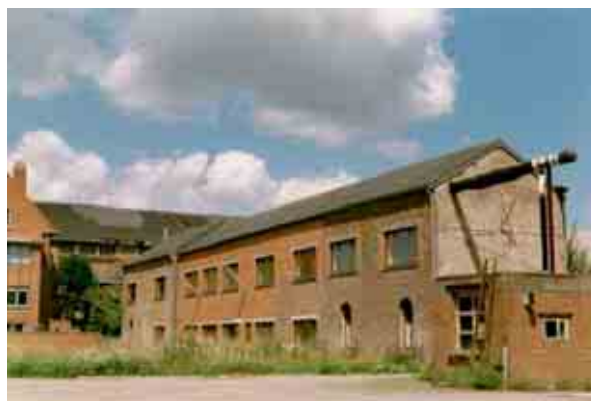
**Le site en 2000.**

Pendant la période de fabrication (octobre-novembre), elle employait 250 ouvriers qui venaient en partie de Donstiennes, Strée, Clermont et Beaumont, à pied ou à bicyclette, tandis que le surplus de main-d'oeuvre était composé de Flamands logés sur place. La vue ancienne, outre l'ambiance qu'elle dégage, met en évidence la qualité de l'architecture des quatre halls à pignons en briques, percés de fenêtres en plein cintre. On parle parfois de « cathédrales industrielles » pour exprimer le prestige de cette architecture qui s'est inspirée des nefs d'églises. La haute cheminée cylindrique rappelle la fonction industrielle.

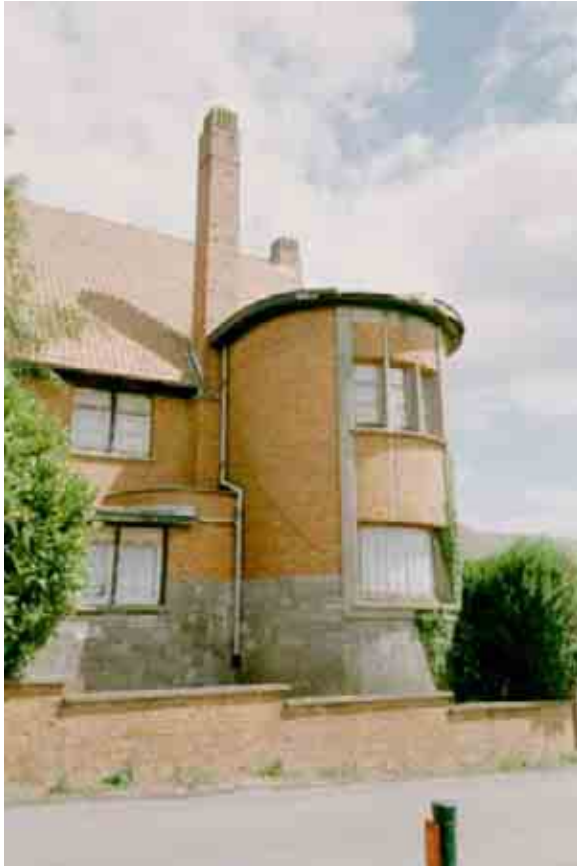
### **26. Maison bourgeoise, située sur le site de la sucrerie.**

Cette maison appartient à la typologie des demeures bourgeoises apparentées aux villas des années 1930-1950. Elle fut probablement l'habitation du directeur. La vue montre deux éléments remarquables relevant de l'architecture moderniste : la cheminée élancée au couronnement particulier et la rotonde circulaire qui ponctue un des angles. La forme horizontale des fenêtres est aussi caractéristique de ce style.

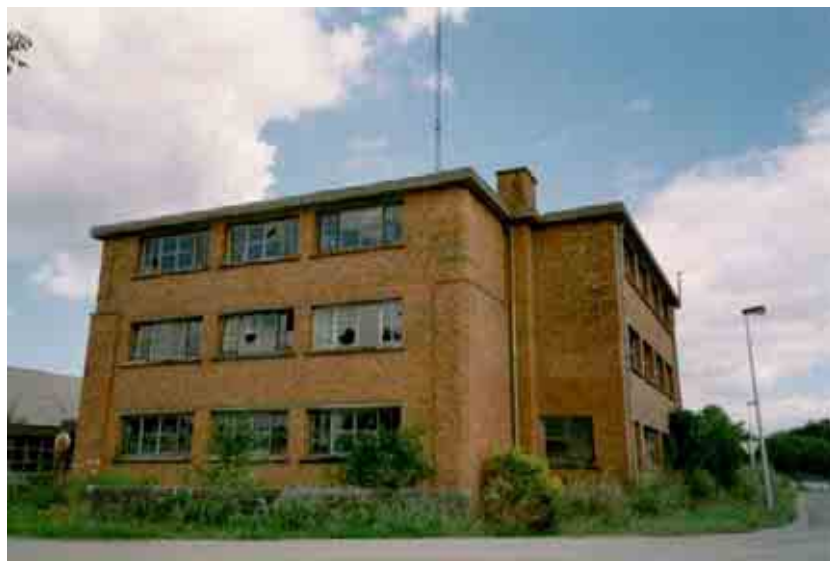
### **27. Bâtiment moderniste sur le site de la sucrerie.**

Ce bâtiment en briques remonte vraisemblablement, comme la maison ci-dessus, aux années 1930-1950 et est influencé par le style moderniste, notamment dans l'aspect cubique, la sobriété et l'absence de décoration, tout comme la présence de larges baies horizontales aux châssis géométriques et la toiture plate. Le bâtiment est intact dans ses qualités architecturales et on peut donc craindre que le manque d'entretien finisse par lui porter préjudice. Ses proportions et la luminosité apportée par les nombreuses verrières sont des atouts pour une réaffectation en bureaux ou ateliers par exemple.

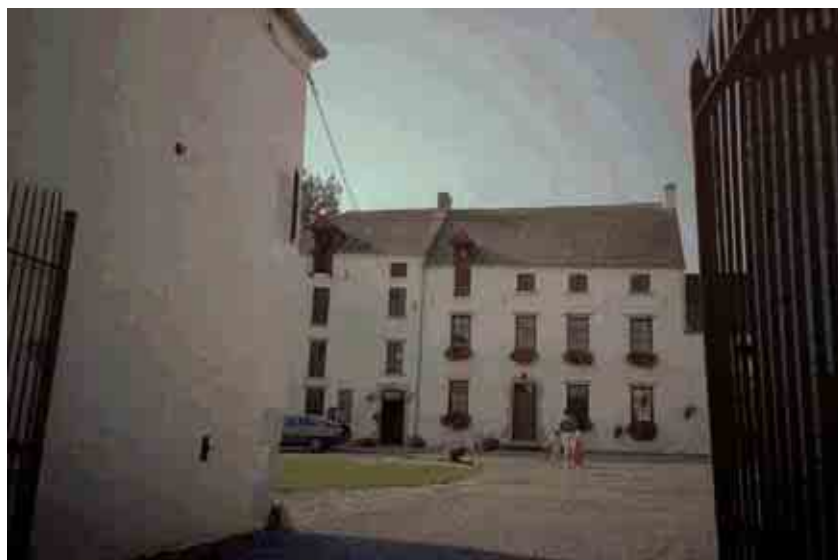
### **28. Cour intérieure du moulin de Donstiennes.**

Les origines du moulin remontent au début du XVIème siècle. Le bâtiment actuel a été reconstruit vers 1840. Il a fonctionné comme moulin à farine jusqu'à l'entre-deux-guerres pour se limiter ensuite à l'alimentation pour bétail. Il est repris à l'Inventaire. Face à l'entrée, on aperçoit à gauche les installations du moulin et, à droite, dans la continuité, le logis. L'ensemble présente une belle homogénéité architecturale de style néoclassique, avec des travées régulières et un revêtement enduit blanc mis en valeur par la restauration.

*Le moulin est très apprécié pour sa restauration, comprenant même le mécanisme. Des habitants apprécient qu'il soit ouvert au public; la seule inquiétude porte sur la qualité de l'eau.*

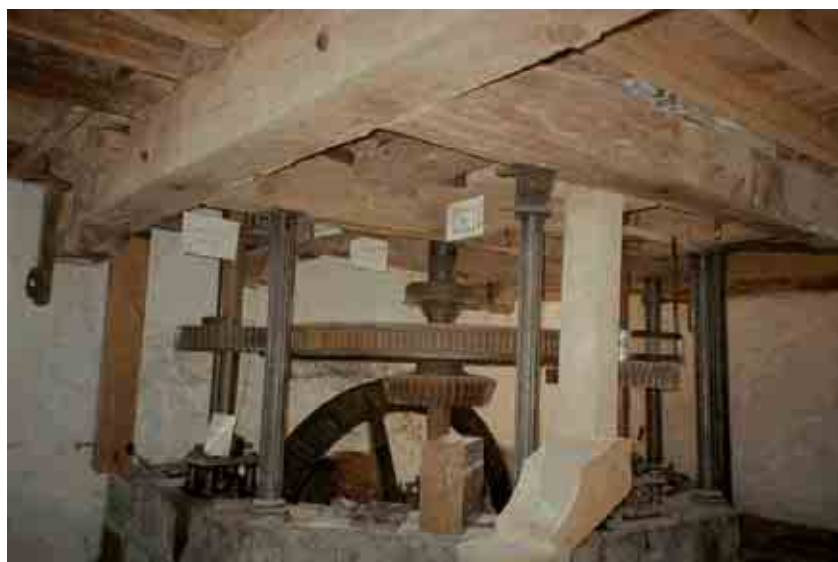
### **29. Mécanisme du moulin.**

Le mécanisme du moulin a été restauré et remis en état par le propriétaire, grâce à un financement obtenu dans le cadre de la campagne de valorisation des ouvrages hydrauliques de Wallonie organisée en 1994 (Fondation Roi Baudouin et Qualité-Village-Wallonie asbl).

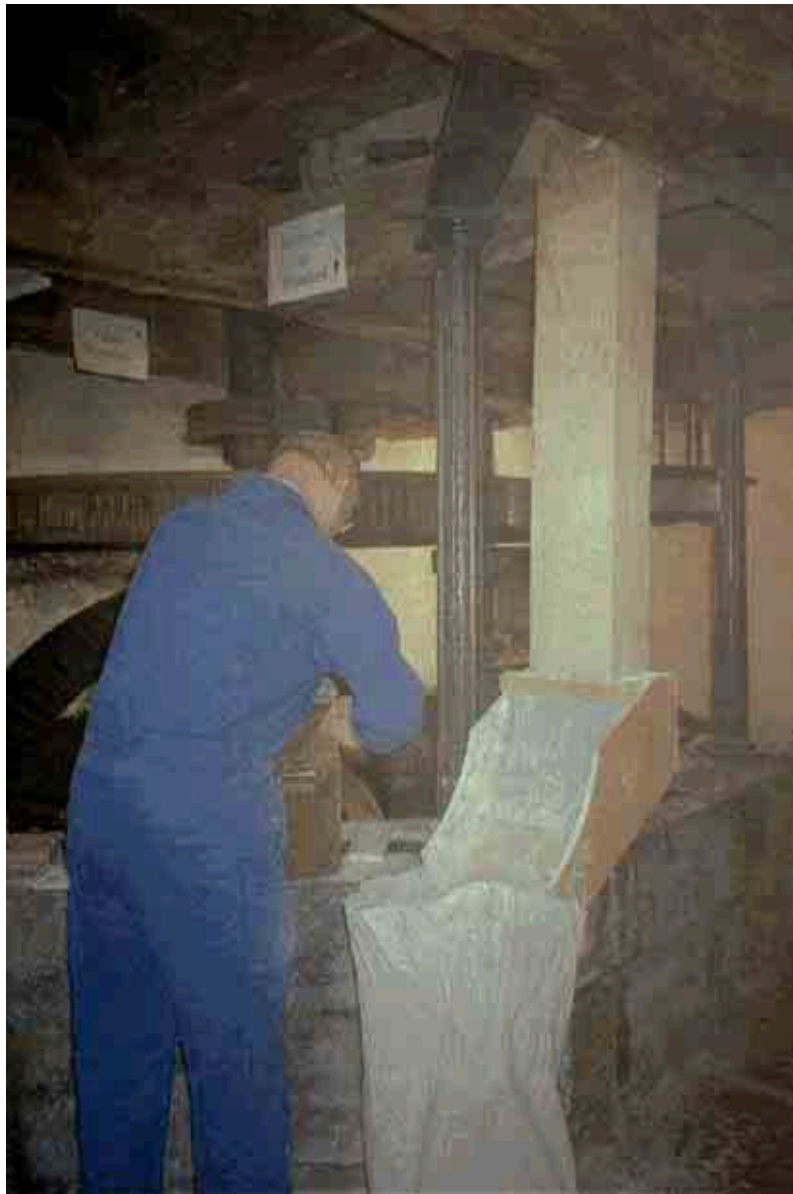
### **30. Meunier au travail au moment de la sortie de la farine.**

Des visites sont organisées sur rendez-vous toute l'année. A souligner pour leur caractère didactique, des démonstrations de mouture sont organisées, entre autres lors des Journées du Patrimoine. Elles permettent de remettre à l'honneur le métier de meunier qui constitue un autre aspect de notre patrimoine, celui des savoir-faire traditionnels.

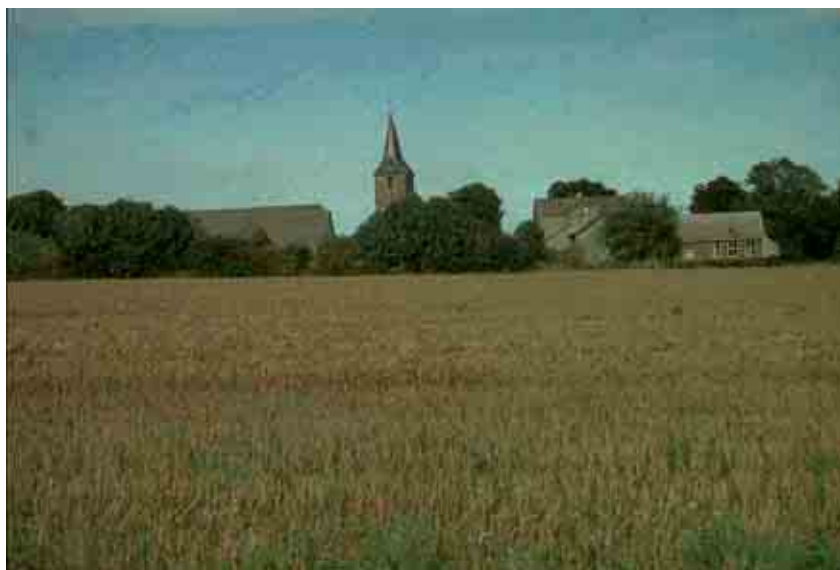
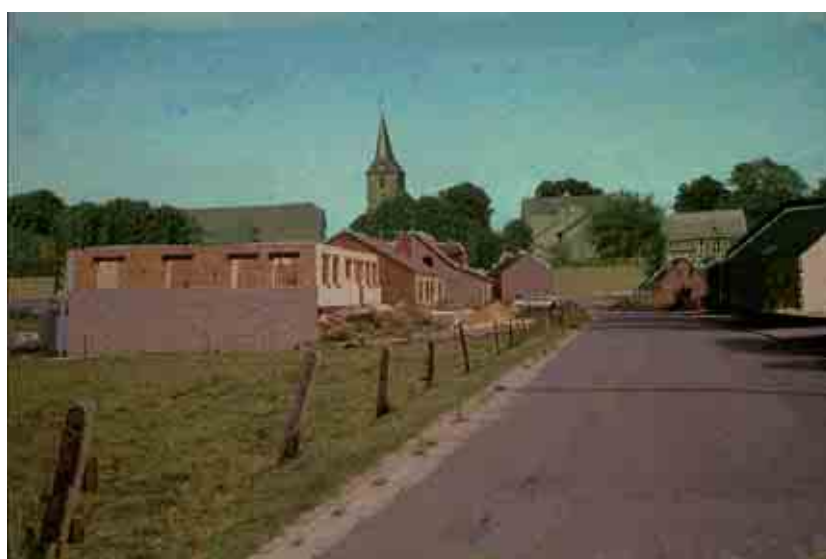
### **1. Zone d'aménagement différé (anciennement zone d'extension d'habitat), située au sud et à l'ouest de la place communale.**

La zone de champs visible à l'avant-plan de la photo est placée en zone d'aménagement différé au Plan de secteur et pourrait donc un jour faire l'objet d'une mise en oeuvre. Les lotissements actuels de type pavillonnaire favorisant l'habitat dispersé détruiraient irrémédiablement le paysage et la qualité du site, comme le montre la vue ci-dessous (simulation).

**Même site, après l'éventuelle construction d'un lotissement.  
(Simulation réalisée par ordinateur)**

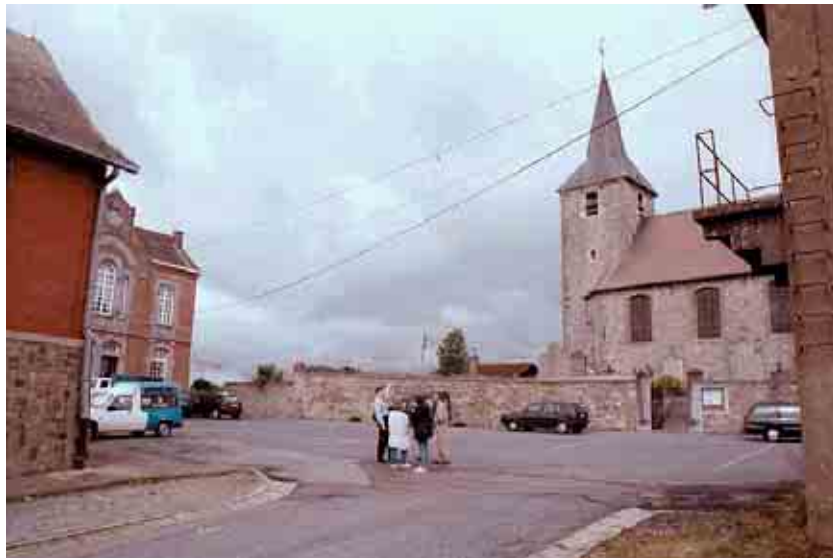
### 3. Place de Donstiennes.

Petite place de village, lieu de rencontre par excellence, la place de Donstiennes ne possède aucun aménagement spécifique qui la mette en valeur. La vaste zone d'asphalte lui donne un aspect sombre et peu engageant. Aucun élément de mobilier urbain ou végétal n'invite à la rencontre, à la détente, voire au jeu. N'est-ce pourtant pas là la fonction première d'une place, n'est-elle pas à remettre en valeur comme un écrin pour le patrimoine qui l'entoure ?
