ETUDE DES POTENTIALITES URBANISTIQUES ET PATRIMONIALES DE L'ENTITE DE THUIN (Partie I)

La section de Leers-et-Fosteau

Décembre 2001

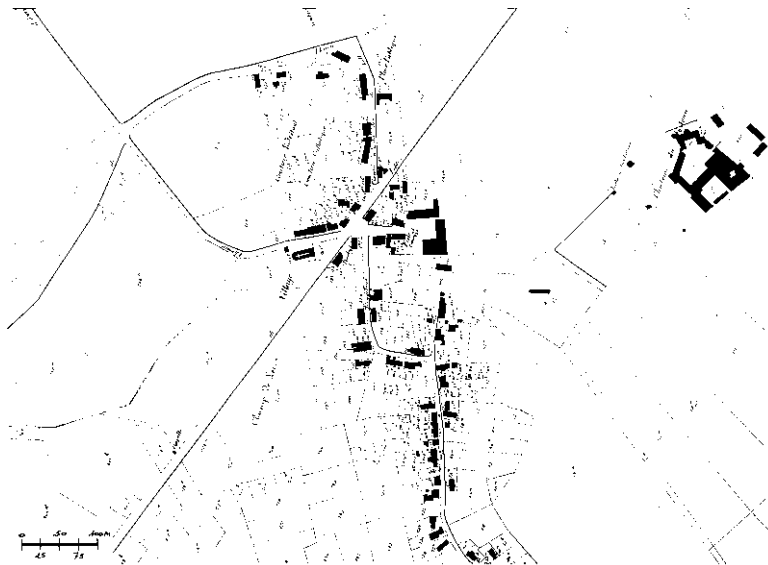
B

B. Plan Popp : le noyau bâti au début de l'ère industrielle (milieu du XIXème s.)

- La principale modification est l'implantation de la nouvelle chaussée reliant Lobbes à Erquelines et Beaumont : la rue de Sartiau, achevée en 1842 grâce aux fonds privés du marquis d'Aoust, seigneur du Fosteau. Elle traverse le noyau villageois de part en part. Au bord de celle-ci, à proximité de l'allée du château est installée l'auberge-relais Tournebride.

- A proximité du croisement avec la rue de France, se trouve l'église protestante élevée en 1849 par le marquis d'Aoust qui, dans le sillage de sa conversion, avait entraîné celle d'une partie de la population locale. Il avait fondé une clouterie à l'intention des nouveaux convertis. Une croissance démographique est enregistrée au milieu du XIXème siècle (423 habitants en 1846 pour 275 en 1801). On remarque aussi la coexistence des deux cimetières catholique et protestant.

- La rue Mathé est sensiblement plus bâtie. L'indication d'une place publique apparaît sur le site où se trouve actuellement l'école. On prévoyait peut-être une plus grande extension vers le nord du village. Le tracé de la rue Mathé est apparemment légèrement modifié.

- Le départ de la rue Blampain est clairement indiqué.
- Quant au site du château, différentes constructions ont été annexées du côté est (la ferme construite en 1839) et ajoutées au nord.

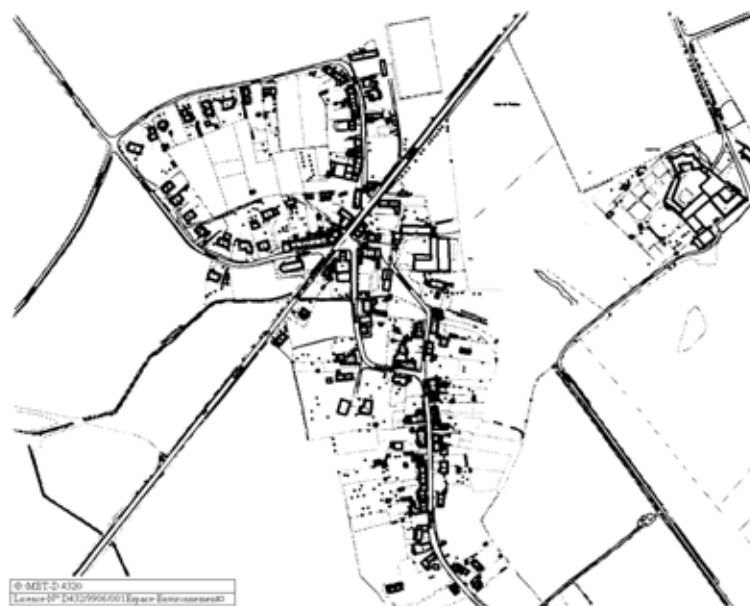
C

C. Plan Picc et Plan de secteur : du milieu du XIXème siècle à nos jours

Il y a peu de modifications dans le tracé des voiries, si ce n'est la continuation de la rue Blampain et sa jonction avec la rue Bastin. Au niveau du bâti, des constructions modernes de type pavillonnaire prolongent la rue de France dans une typologie qui ne s'intègre pas dans l'alignement mitoyen du début de la rue.

Au Plan de secteur, l'ensemble du village est repris en zone d'habitat à caractère rural, dans une zone qui s'étend très fortement au sud-est jusqu'au hameau de Tacfesse (autrefois Tacquefosse). Le château et un important périmètre autour de celui-ci sont repris en site classé et représentent une superficie d'environ 25 hectares. Le château lui-même et son accès depuis la rue de Sartiau est en zone verte de parc.

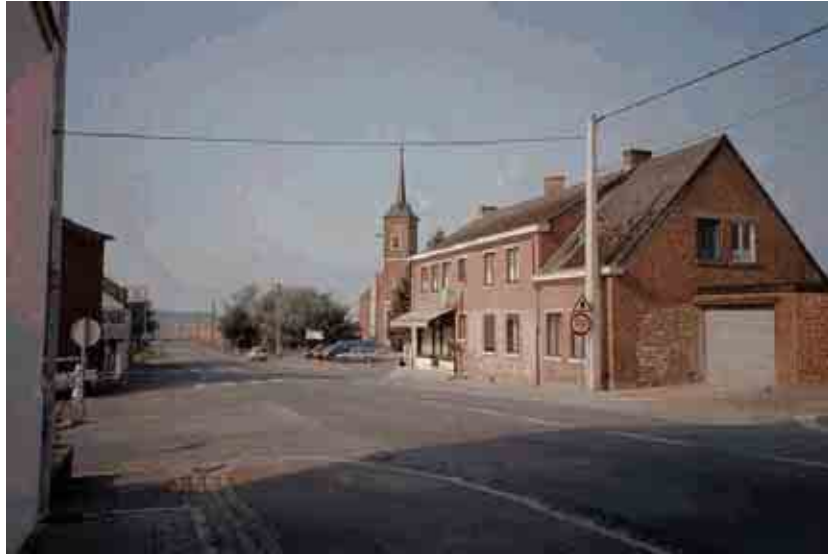
1. Rue de Sartiau, vers Erquelinnes.

La rue de Sartiau représente un cas typique de routes traversant une agglomération bâtie sans la respecter. On y « déboule » sans se rendre compte de l'entrée dans le village. Seuls quelques panneaux et des stries dans la route invitent l'automobiliste à ralentir, ce qu'il fait rarement, vu l'effet de véritable toboggan en ligne droite.

Pour de nombreux habitants, cette rue représente un danger objectif pour les usagers.

Améliorer la sécurité en renforçant la perception des entrées du village est indispensable.

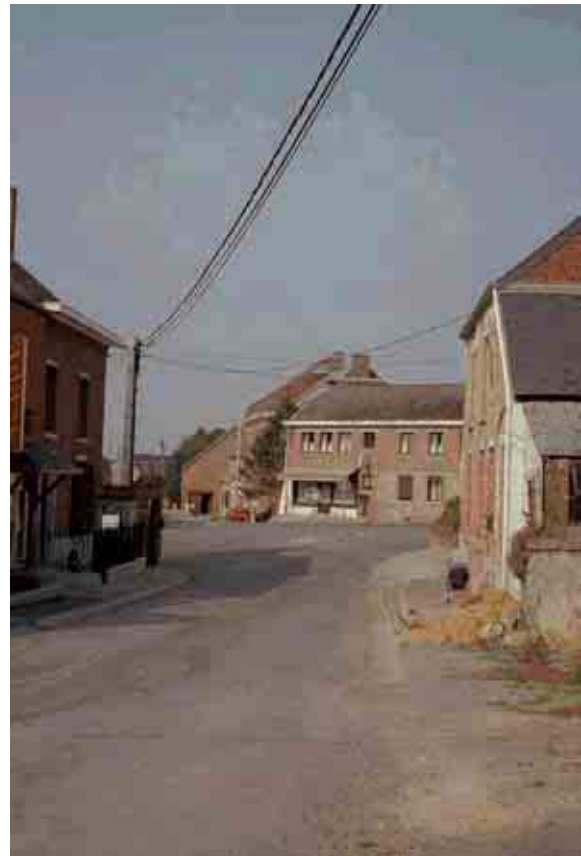
2. Carrefour rues Bastin et de Sartiau.

Nous sommes ici en présence d'un aménagement type de carrefour beaucoup trop large qui ne correspond pas à la fonction des petites rues à circulation locale qu'il dessert.

Les véhicules roulent trop vite et les piétons s'y sentent en insécurité.

Un tel lieu pourrait être réaménagé en dégageant des espaces de trottoirs plus grands, permettant à la fois aux piétons de retrouver une plus grande sécurité et aux automobilistes de percevoir mieux le caractère local de la rue.
