# **ETUDE DES POTENTIALITES URBANISTIQUES ET PATRIMONIALES DE L'ENTITE D'ERQUELINNES (Partie I)**

## **La section de Montignies-Saint-Christophe**

**Décembre 2001**

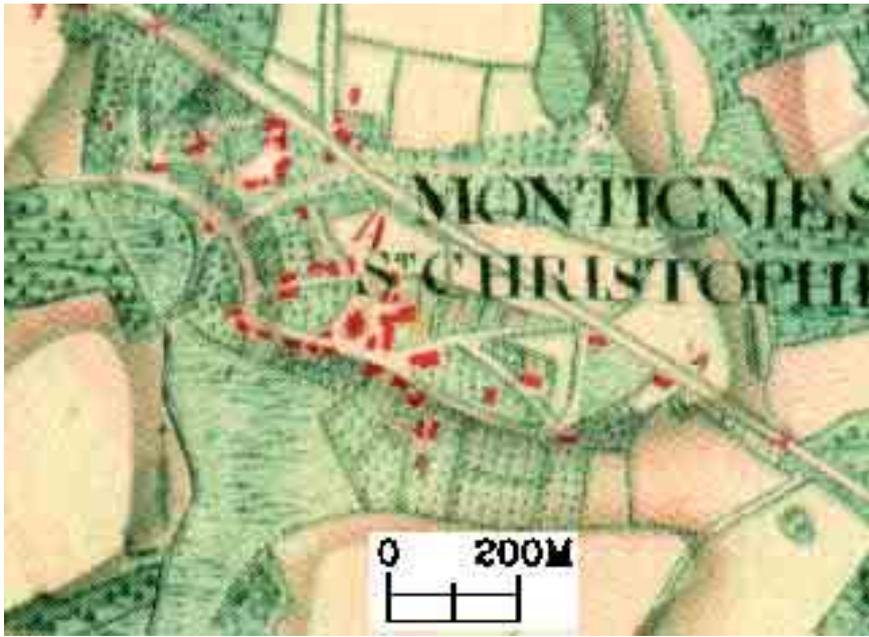
**A**

## A. Carte Ferraris : le noyau bâti antérieur à la fin du XVIIIème siècle

La carte Ferraris nous montre l'extension du noyau villageois à la fin du XVIIIème siècle. Celui-ci est situé à l'est de la Hantes, entre la rivière qui serpente et l'axe rectiligne de la route de Mons.

- On distingue le front est de la place Herment bordé d'un ensemble de bâtisses. L'esplanade de l'église (XVème siècle) est plus vaste que la place actuelle. L'orientation nord-sud de l'église semble différente de celle de l'édifice actuel remanié au XIXème siècle. La rue Grande, formant à cette époque la limite sud, est déjà bien bâtie, de même que le départ de la rue Baudson rejoignant l'angle nord-ouest de la place.

- Prolongeant la rue Grande, la rue du Pont romain dont le tracé courbe épouse celui de la Hantes est nettement perceptible. Elle est interrompue à mi-parcours par la rue du Château non encore bâtie. Elle rejoint le « pont romain » qui date toutefois vraisemblablement de la fin du moyen-âge et qui est situé en contrebas du village. Entre celui-ci et la route de Mons, diverses constructions s'étagent sur le versant : la ferme du moulin (deuxième moitié du XVIIIème siècle), le château dans sa version ancienne aux proportions très modestes et la ferme du château, ensemble fortifié remontant au XVIIème siècle.

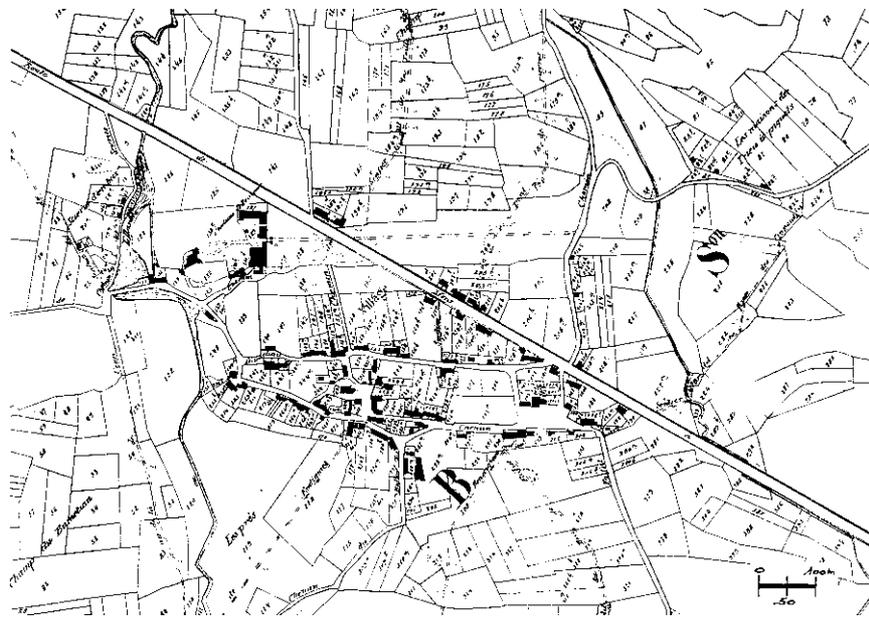
**B**

## **B. Plan Popp : le noyau bâti au début de l'ère industrielle (milieu du XIXème s.)**

Plusieurs modifications apparaissent dans le dessin des voiries au sein du noyau villageois :

- La place Herment apparaît dans sa configuration actuelle. L'église présente une orientation est-ouest et l'espace est délimité au sud par un îlot partiellement bâti qui n'existait pas au XVIIIème siècle.
- Les deux artères principales, la rue Baudson au nord et la rue Grande au sud, sont prolongées vers l'est de manière rectiligne, la première aboutissant à la route de Mons, la deuxième rejoignant une nouvelle place, la place Sturbois. Partant de la rue Grande, le chemin du Butia bifurque vers le sud, dégageant un petit îlot partiellement construit.
- Les abords de la route de Mons comportent quelques habitations.

La création de nouveaux îlots et de nouvelles voiries bordées de constructions atteste une densification de l'habitat. Celle-ci peut être mise en relation avec l'augmentation démographique constatée durant le XIXème siècle : de 208 habitants en 1801, la population passe à 467 habitants en 1910. Selon les sources historiques, cet accroissement est expliqué par la proximité de la frontière et des activités industrielles voisines. Le plan Popp atteste l'existence d'une scierie et d'un chemin des scieries longeant la Hantes.

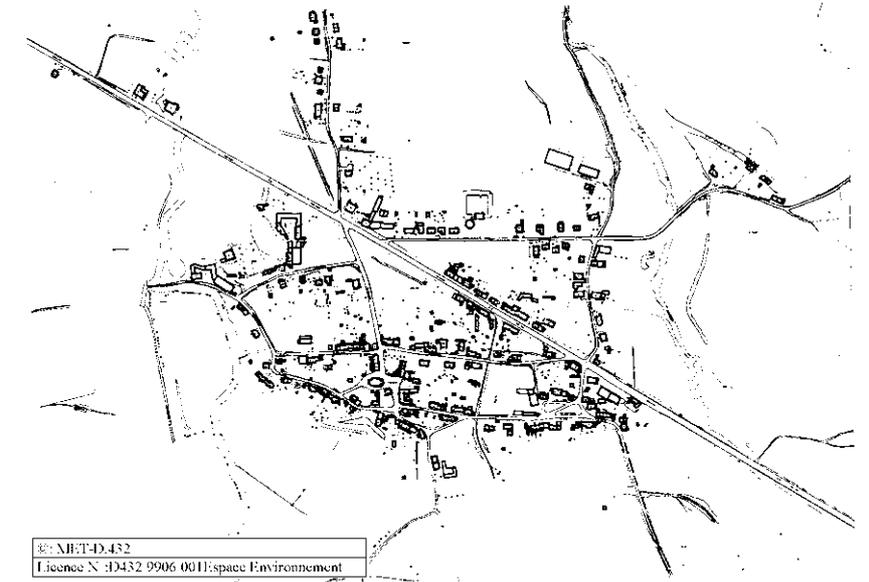
**C**

## **C. Plan Picc et Plan de secteur : du milieu du XIXème siècle à nos jours**

Le bâti dans le centre est resté pratiquement identique. Quelques constructions s'ajoutent le long de la rue du Château ou aux abords de la place Sturbois, notamment sur le front ouest de celle-ci. La densification la plus nette est celle de la route de Mons et surtout d'un nouveau quartier au nord de cette artère. Toutefois, on n'observe pas une dispersion du centre comme à Bersillies.

Le Plan de secteur montre une volonté d'étendre l'habitat le long de la route de Mons, dans la zone au nord-est de celle-ci, ainsi que le long d'un axe nord (vers le couvent Sainte-Anne, dont le tracé existe sur la carte Ferraris). Les cartes récentes montrent déjà une augmentation de l'habitat dans cette zone, sur le plateau surplombant la Hantes, avec des risques d'endommager certains points de vue.

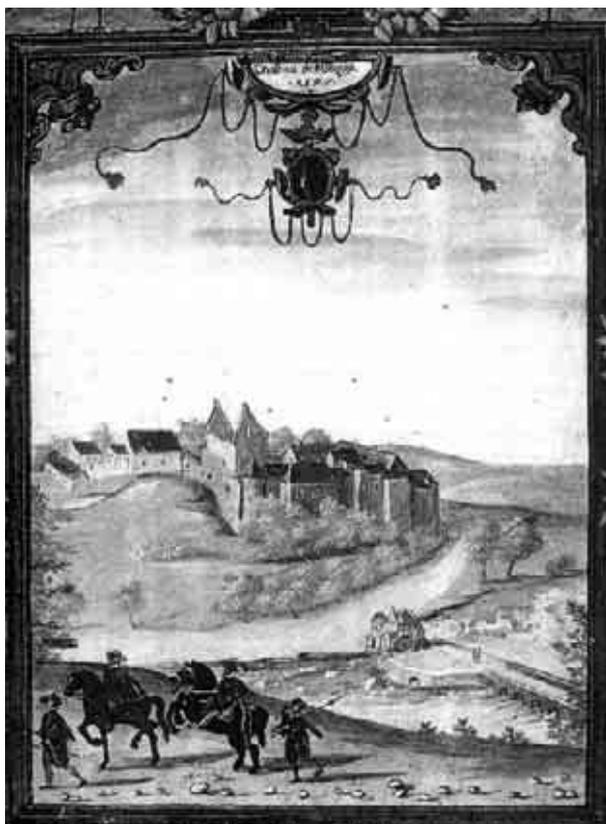
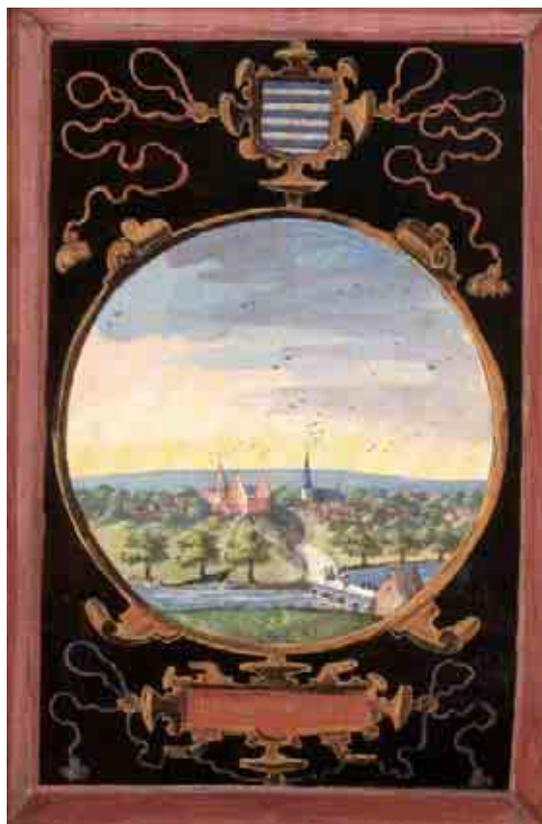
## Album de Croÿ Montignies-Saint-Christophe à la fin du XVIème siècle

- Une vue du village (à droite) montre la Hantes à l'avant-plan enjambée par le pont à quatre arches (il en comporte treize) bordé par le moulin. Un chemin sinueux rejoint le sommet de la colline où sont situés à droite l'église surmontée d'une flèche d'ardoises et à gauche le château en ruines. Celui-ci est présenté comme une simple maison de taille importante dont ne subsistent que les pignons en briques auxquels est accolée une tourelle coiffée d'une poivrière. Noyées dans la verdure, un ensemble de petites chaumières s'étagent sur les versants.

- Une vue plus détaillée du château (à gauche) le représente, surplombant le pont et le moulin dont on distingue la roue hydraulique, comme un ensemble de constructions en briques agencées en quadrilatère jouxtant les hauts pignons du bâtiment en ruines. A l'arrière, une série de bâtiments dans un matériau plus clair (badigeon blanc ?) figure vraisemblablement la ferme castrale.

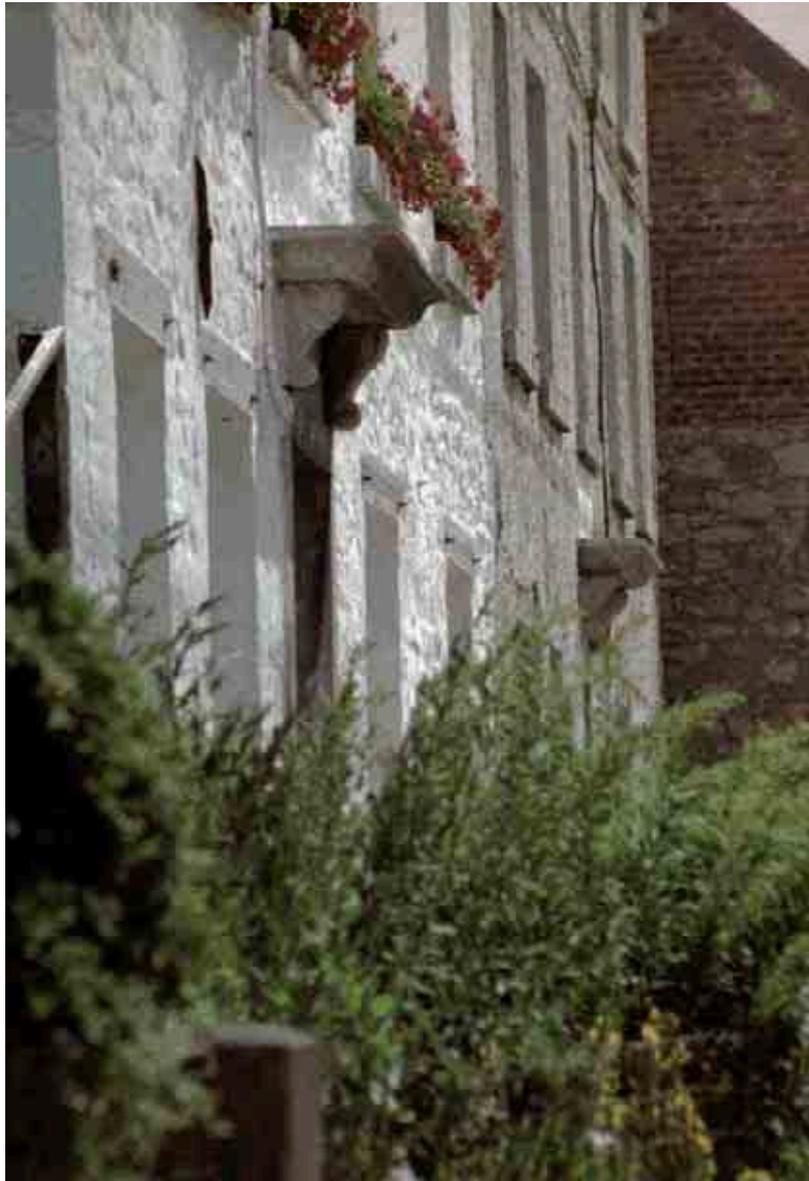
**1. Rue Grande n<sup>os</sup> 45-46.**

Le noyau bâti de Montignies-Saint-Christophe possède un grand intérêt patrimonial et un charme indéniable. Outre des points forts comme le pont dit « romain » et son site naturel exceptionnel, le château et son imposante ferme castrale, cet intérêt réside aussi dans l'ambiance homogène des rues et des places. Les principales modifications urbaines ont eu lieu avant le milieu du XIX<sup>ème</sup> siècle, ce qui a permis la préservation d'une grande partie du bâti historique. La rue Grande est l'artère la plus remarquable : ici, deux façades dont les portes d'entrée sont monumentalisées par de petites corniches en pierre, dont les larmiers (parties plates) sont soutenus par d'élégantes consoles de style néoclassique.

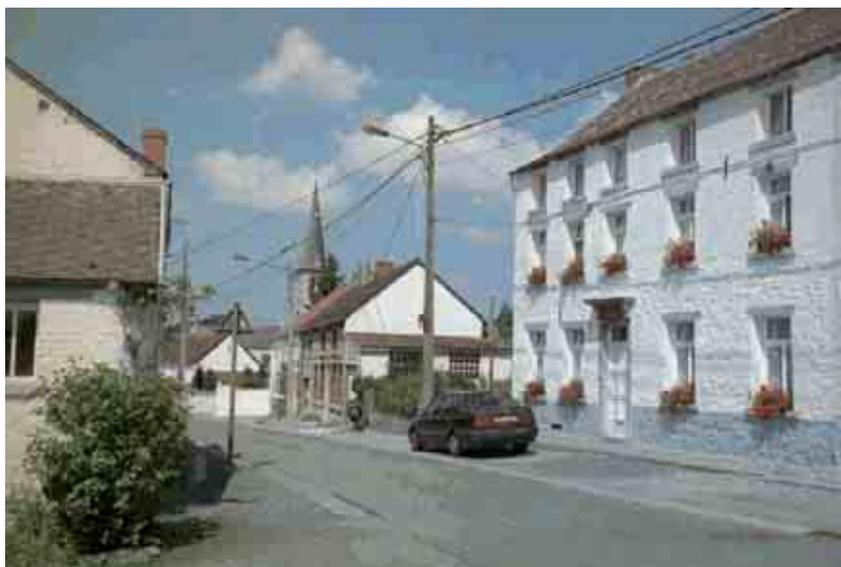
## 2. Rue Grande.

Le bâti de la rue Grande remonte en grande partie à la fin du XVIIIème siècle. A droite, la maison (n<sup>os</sup> 45-46), datée de 1856 (inscription au-dessus de la porte d'entrée), présente une façade de style néoclassique. Elle comporte cinq travées régulières et trois niveaux de hauteur décroissante qui sont séparés par des bandeaux horizontaux en pierre. Elle est mise en valeur par un beau badigeon clair et particulièrement bien entretenue. Elle est reprise à l'Inventaire.

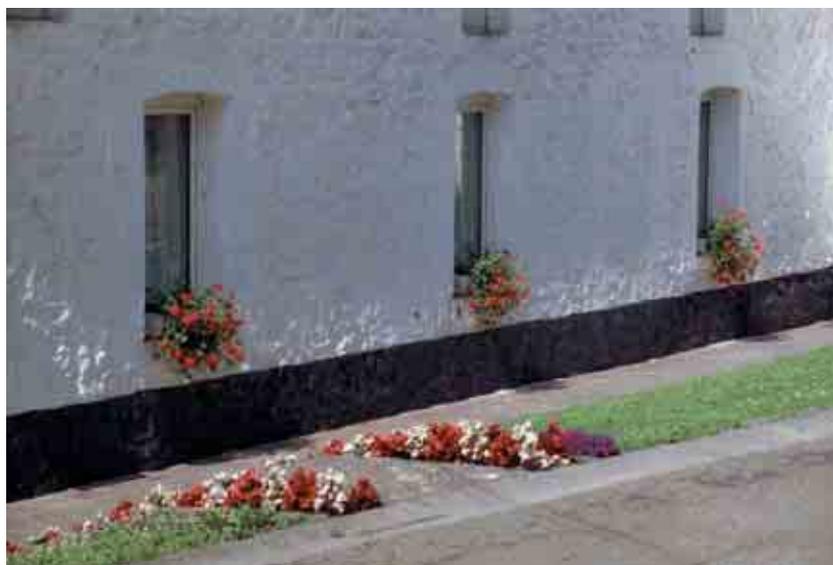
## 3. Façade fleurie rue Grande.

Cette petite bâtisse en moellons blanchis est mise en valeur par la qualité de l'entretien et son embellissement floral qui s'étend à la voie publique.

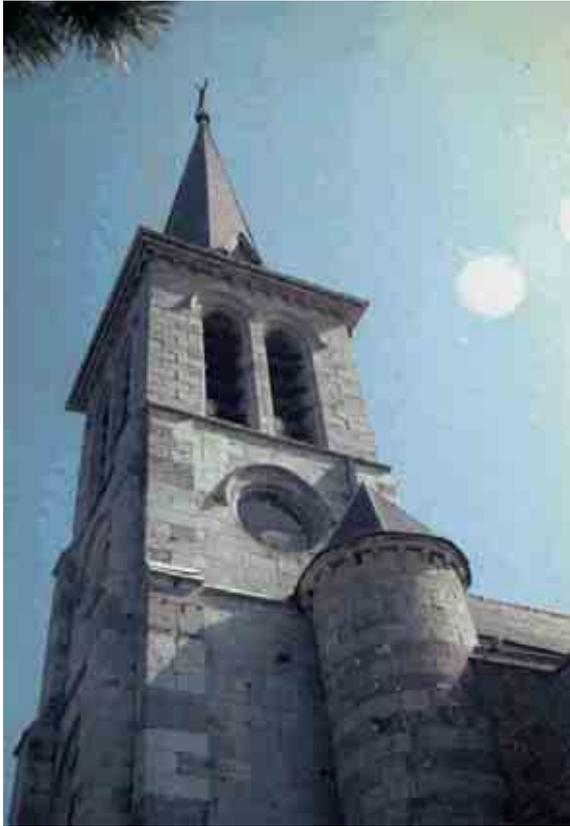
## 6. Eglise Saint-Christophe.

Edifiée au XV<sup>ème</sup> siècle, l'église en grès et pierre calcaire a été profondément remaniée au XIX<sup>ème</sup> siècle. De cette époque, date la tour occidentale de style néogothique, présentant un bel appareillage régulier. Les angles sont ponctués de contreforts et d'une tourelle circulaire. L'édifice est repris à l'Inventaire mais n'est pas classé.

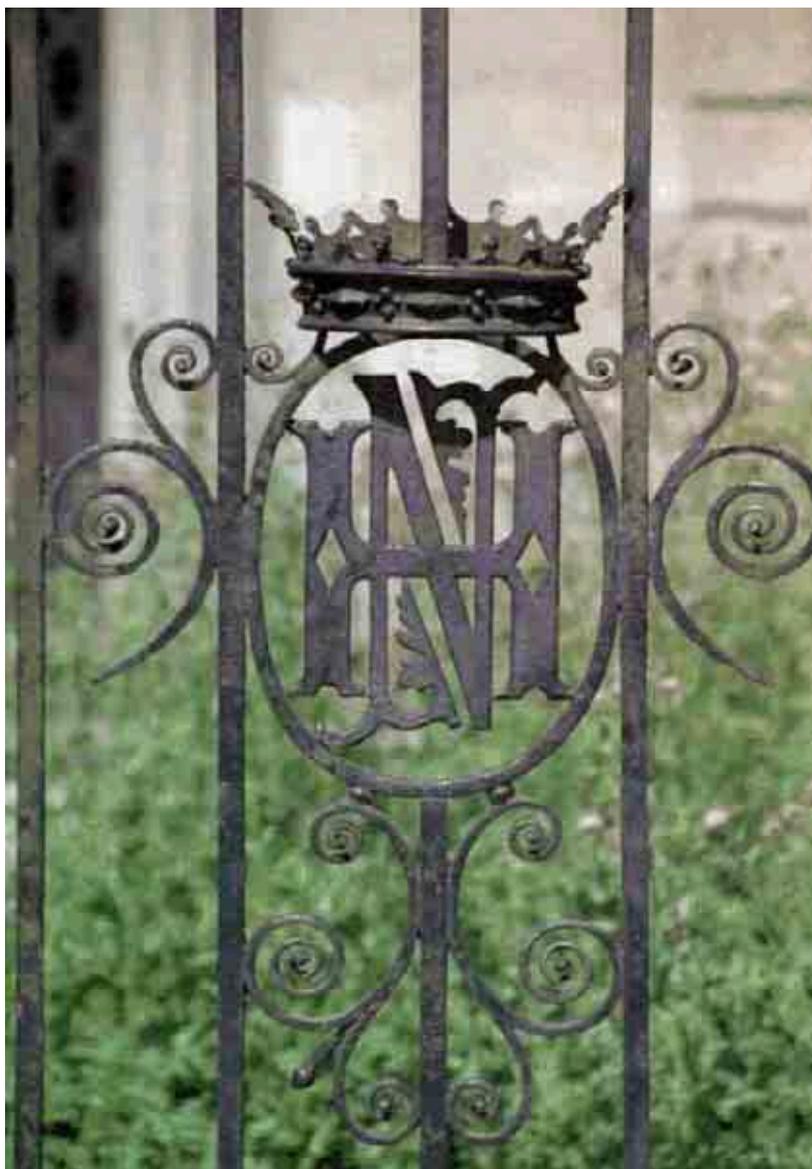
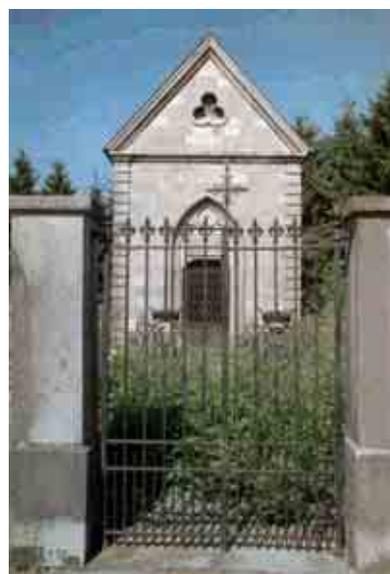
### **8. Chapelle funéraire - Détail de la grille d'entrée.**

Derrière l'église, au milieu d'un jardin clôturé, s'élève une petite chapelle funéraire soigneusement construite en pierres bien taillées. Le portail en forme d'arc brisé et la fenêtre à trois lobes dans le fronton sont caractéristiques du style néogothique. La présence de cette chapelle rappelle l'époque où les cimetières étaient aménagés autour des églises, ce qui a été interdit à la fin du XVIIIème siècle.

La grille d'entrée en fer forgé est d'un travail remarquable. Deux monogrammes composés des initiales H et N. sont surmontés d'une couronne et entourés de fins motifs en courbes.

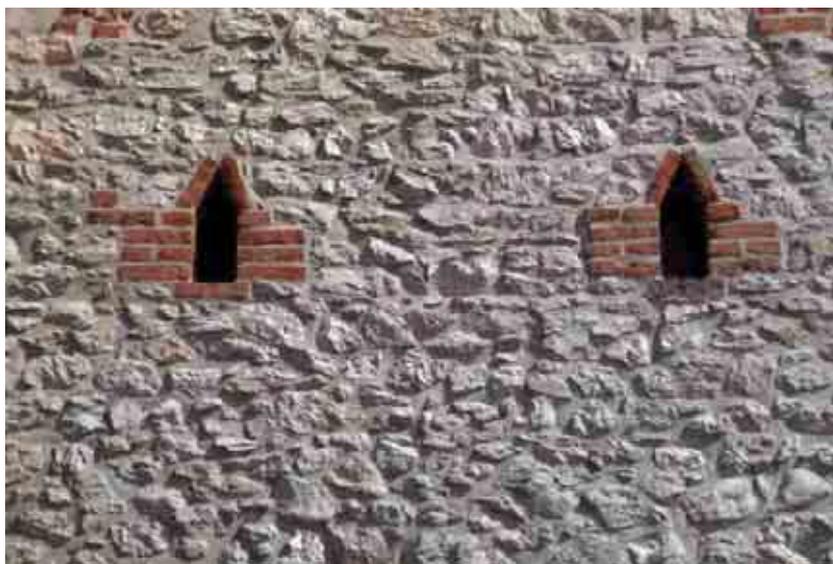
### **9. Façade en moellons place Herment.**

Jeu de petites ouvertures en briques se détachant dans la paroi brute d'un mur en moellons.

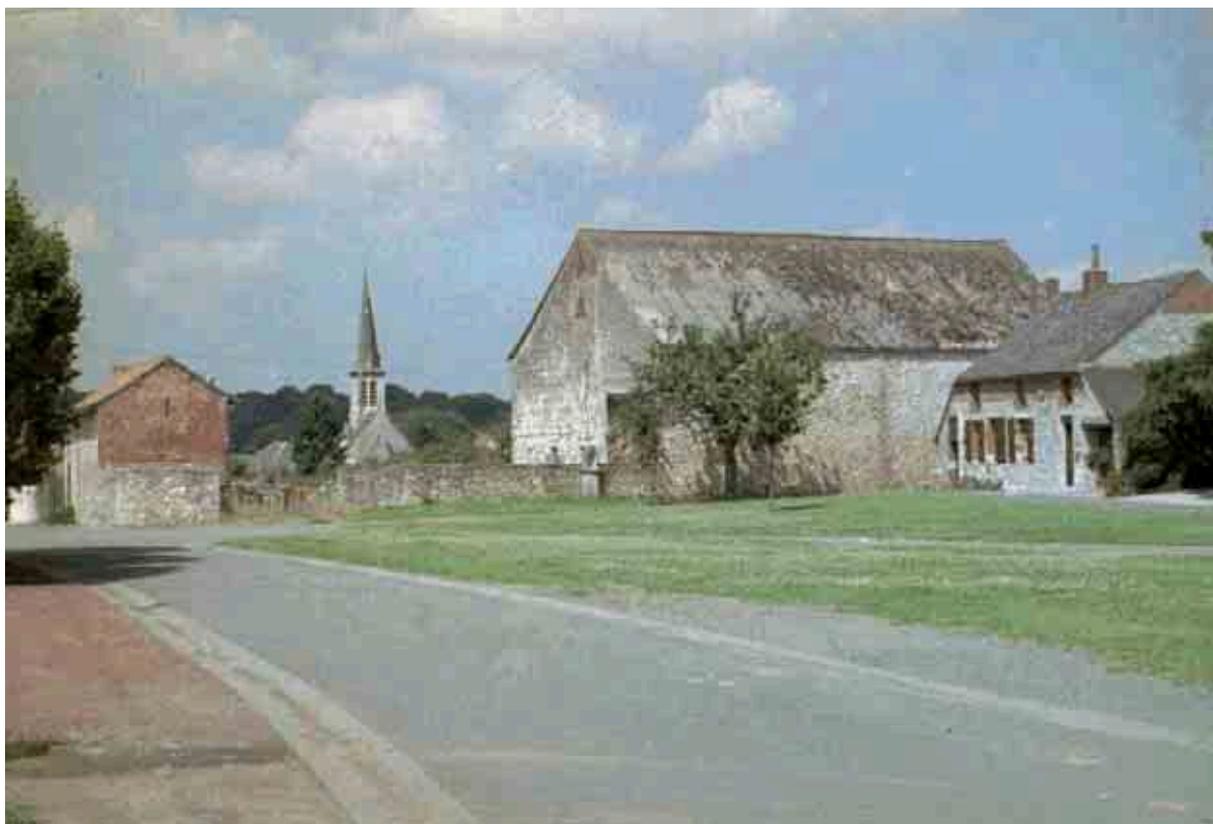
### **10. Ensemble d'habitations - angle place Sturbois et chemin Féfut.**

Quelques bancs, l'aménagement des bâtiments mitoyens en recul oblique par rapport à la voirie, mettent en valeur et confèrent de la convivialité à cette architecture : un ensemble de maisonnettes basses en moellons de la typologie rurale.

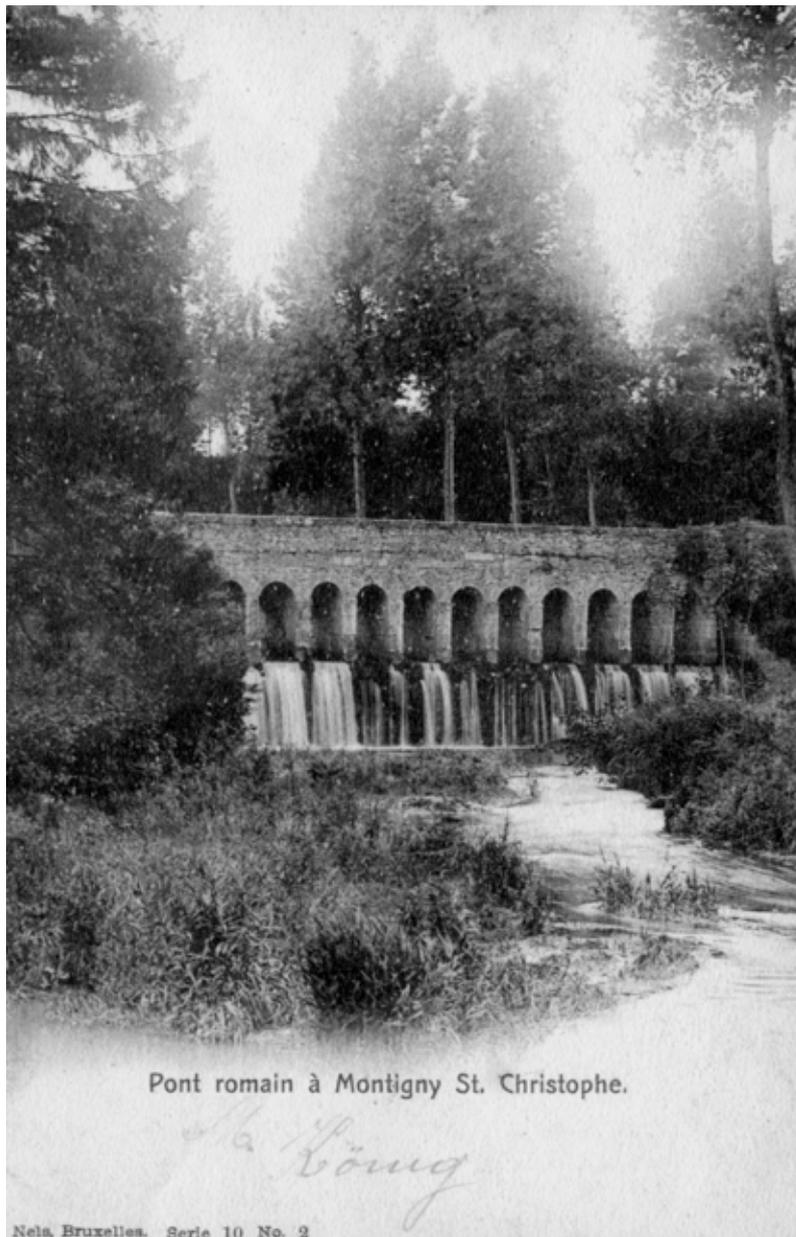
### **13. Le « pont romain » vers 1900. (Ancienne carte postale - Coll. Crédit Communal).**

Le pont légendaire fait la renommée de Montignies-Saint-Christophe. Son ancienneté l'a fait remonter aux âges romains mais des archéologues ont contesté cette datation ancienne pour situer plutôt sa construction à la fin du moyen-âge. Son architecture est remarquable : treize arches voûtées en plein cintre sur une longueur de 25 mètres. Elle est rehaussée par la qualité du paysage encore intact. Une belle restauration met l'ensemble en valeur. Celui-ci est classé à la fois comme monument et comme site (cours du ruisseau et alentours).

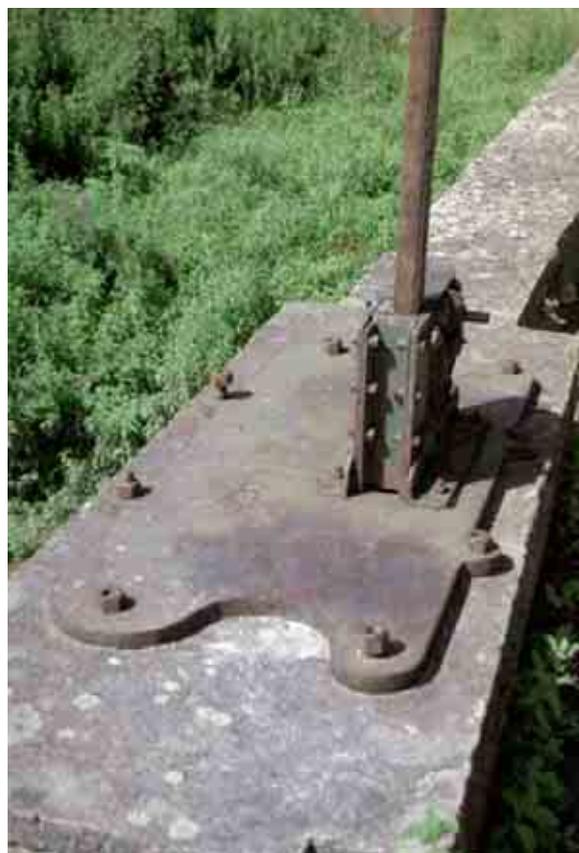
#### **15. Ancien mécanisme du pont-barrage.**

Ce dispositif est lié vraisemblablement à l'ancienne fonction de barrage jouée par le pont. Celui-ci permettait de détourner la rivière de son lit naturel pour créer une réserve d'eau en amont destinée à l'alimentation du moulin. Un système de treize vannes dans les arches servait à la régulation de l'eau (voir l'étude sur *Les ouvrages hydrauliques en Wallonie*).

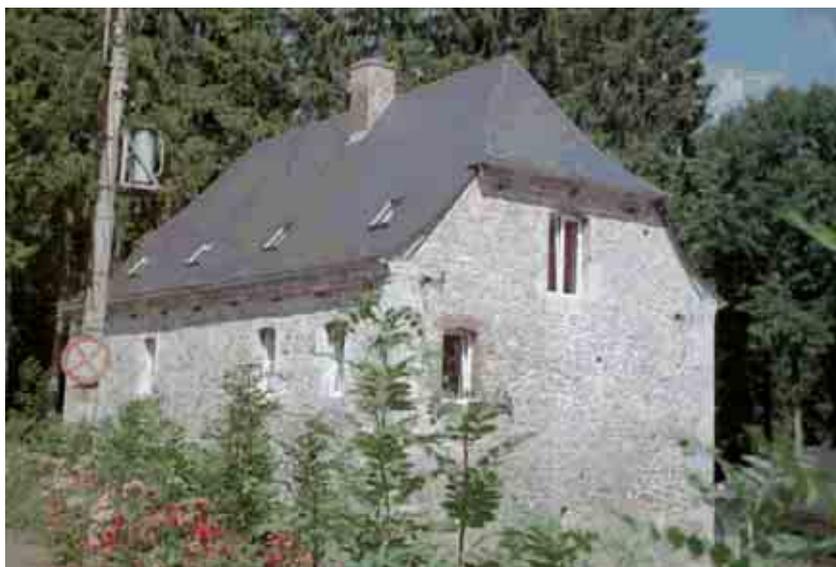
**16. Ferme du Moulin - rue du Pont romain n°107.**

Bel exemple d'architecture toute en moellons et pierres taillées de la deuxième moitié du XVIIIème siècle émergeant d'un beau cadre de verdure. Le bâtiment est repris à l'Inventaire et mériterait le classement (pastille).

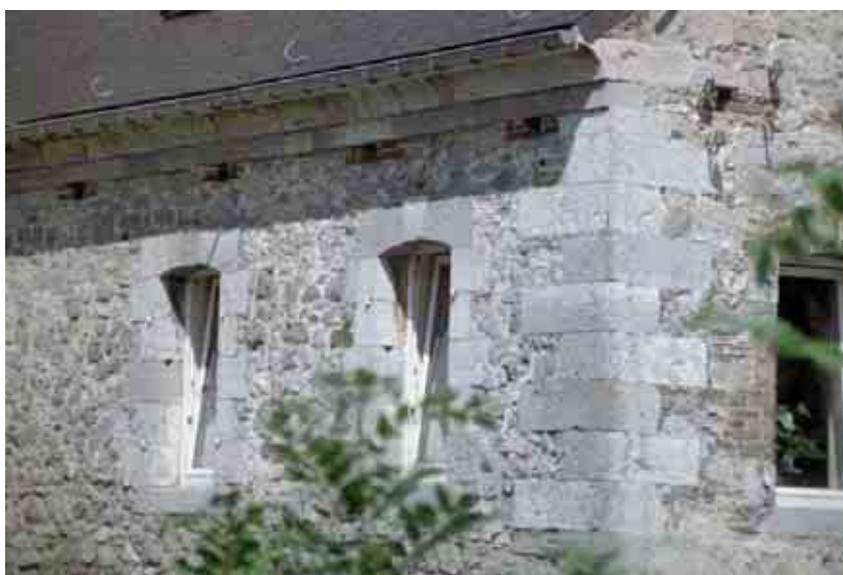
**17. Détail d'un angle du bâtiment.**

Cette photo fait ressortir la qualité du travail de la pierre et son agencement caractéristique pour solidifier l'angle que l'on appelle « en harpe » (les blocs sont mis alternativement dans un sens puis dans un autre). L'édifice possède une corniche profilée également en pierre.

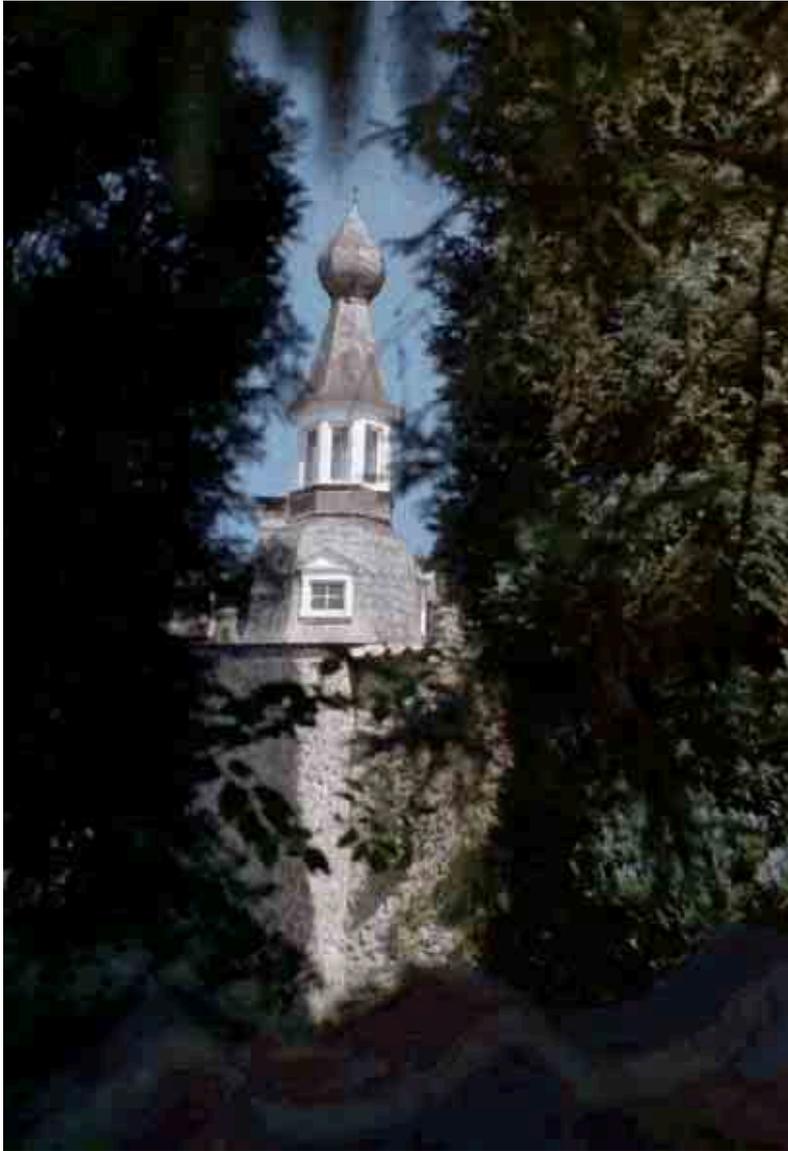
### **18. Clocheton du château et murs de soutènement en moellons.**

En se promenant le long de la rue du Château, on saisit à travers les arbres quelques points de vue sur le château. Si les seigneurs de Montigny sont connus depuis le XI<sup>ème</sup> siècle, il ne reste que peu de traces du château ancestral deux fois reconstruit en 1804 et après 1918. Les vestiges les plus anciens sont les courtines en moellons de grès et calcaire (visibles dans la partie inférieure de la photo) transformées en murs de soutènement épousant le relief en pente. Ils sont repris à l'Inventaire et mériteraient le classement (pastille). Le haut clocheton terminé en bulbe appartient au château du XX<sup>ème</sup> siècle.

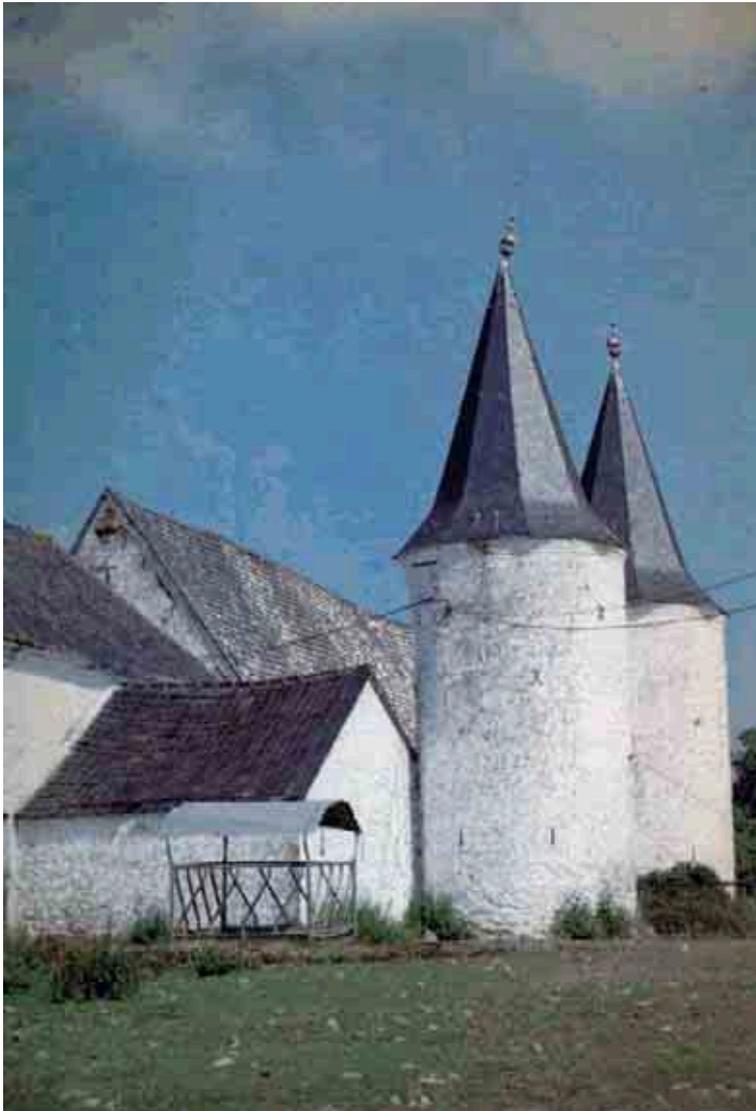
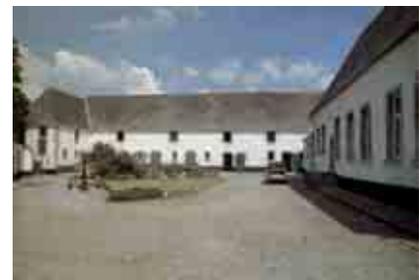
#### **23. Ferme du Château.**

Le long de la route de Mons, on aperçoit les volumes blanchis et les majestueuses tours de la ferme du Château. Comme le corps de logis, celles-ci datent du XVII<sup>ème</sup> siècle et semblent monter la garde à l'entrée de la propriété agricole. Elles sont percées d'une série de petites archères qui accentuent le caractère défensif. Le logis, les tours et écuries sont classés depuis 1972.

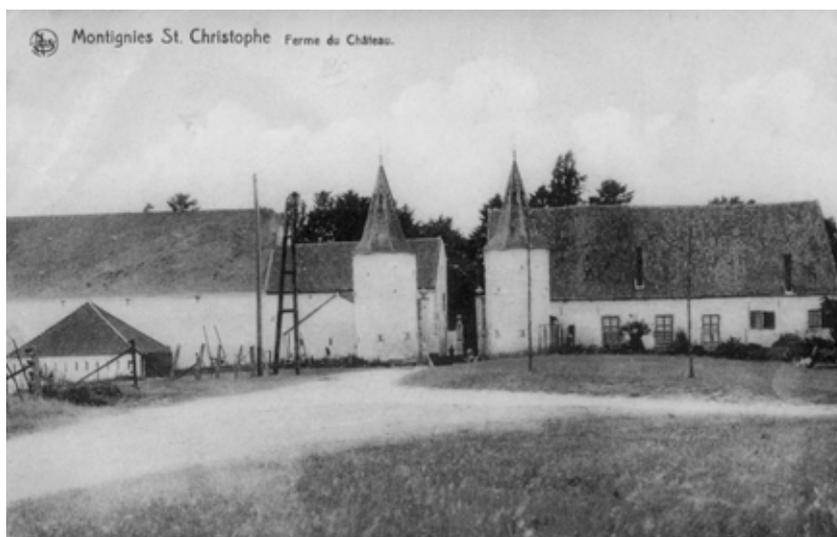
**24. La ferme du Château en 1900**  
*(Ancienne carte postale - Coll. Crédit communal).*

La comparaison entre la vue ancienne et celle d'aujourd'hui montre que l'aspect général de la ferme est resté le même depuis le début du XXème siècle. On remarque toutefois quelques modifications dans les percements de la façade extérieure du corps de logis.

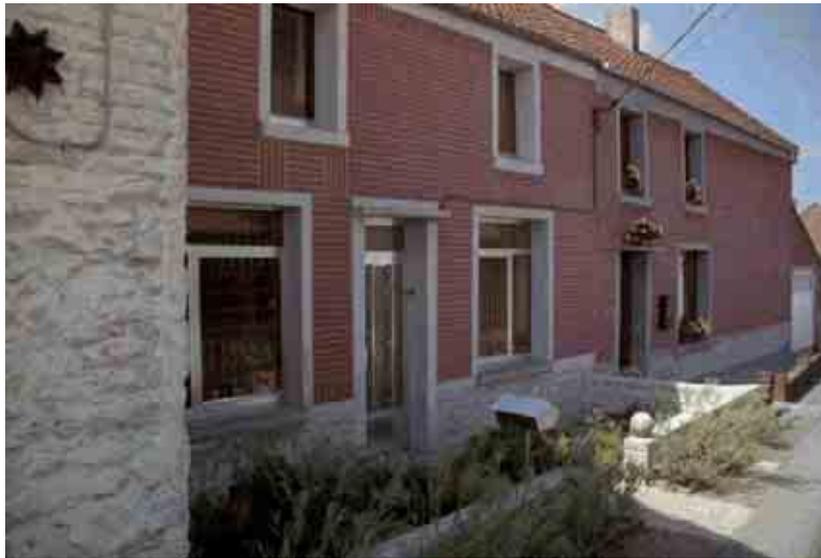
### 1. Briques de façade.

Cet édifice a la typologie basse et allongée des bâtisses anciennes mais la façade d'origine est remplacée par un nouveau parement de briques. Cette méthode de rénovation n'est pas adéquate puisqu'elle entraîne la perte de l'authenticité du patrimoine. Elle n'a pas encore fait trop de ravage dans l'entité, comme malheureusement ailleurs. Il importe toutefois de sensibiliser les propriétaires non informés et pourtant soucieux de l'entretien de leur habitation, comme on le voit ici. De même, le choix de l'aluminium pour les châssis n'est pas conforme à l'image ancienne, n'est pas écologique et la plupart des modèles sont une hérésie thermique.

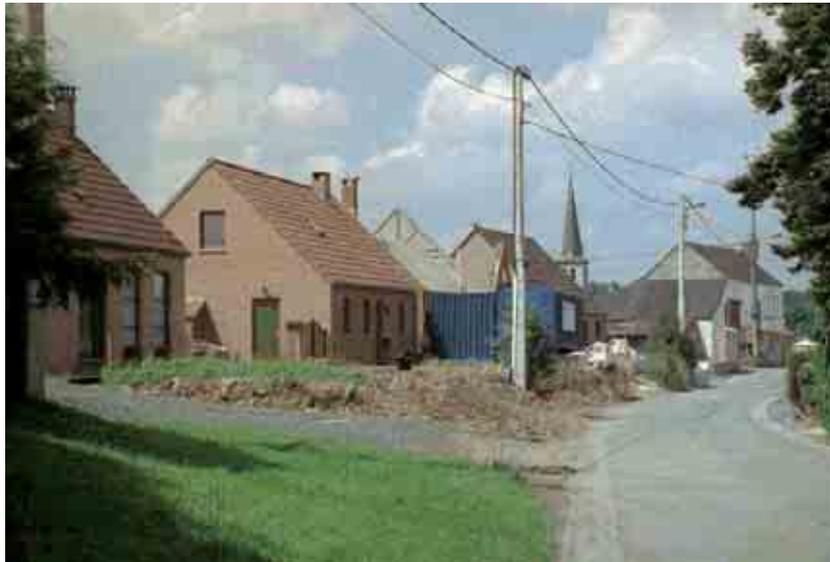
### 2. Lotissement.

Les lotissements insérés dans les noyaux anciens posent des problèmes architecturaux et urbanistiques. Le respect de certaines caractéristiques architecturales est nécessaire pour ne pas rompre la continuité du bâti historique, ici principalement en moellons et blanchi. Néanmoins, les volumes des maisons restent compacts et ne sont pas brisés par des lucarnes type « fermette flamande ».

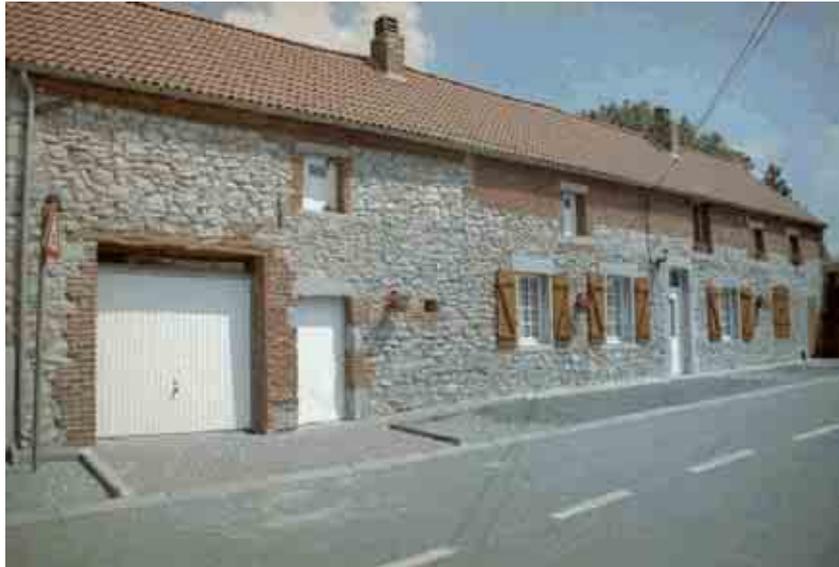
### **3. Problématique de la perte des badigeons.**

Ce bâtiment en moellons et briques est repris à l'Inventaire. Le rez-de-chaussée (partie droite) date de la fin du XVIII<sup>ème</sup> siècle et le reste a été ultérieurement modifié (étage et porte garage). La façade était autrefois couverte d'un badigeon blanc qui, outre le fait qu'il permettait de camoufler les transformations, était plus conforme à l'image ancienne dominante du village. Comme le sablage de la façade, le remplacement de volets en bois part d'une bonne volonté des propriétaires de mettre en valeur leur habitation mais le type choisi ne correspond pas au modèle ancien.

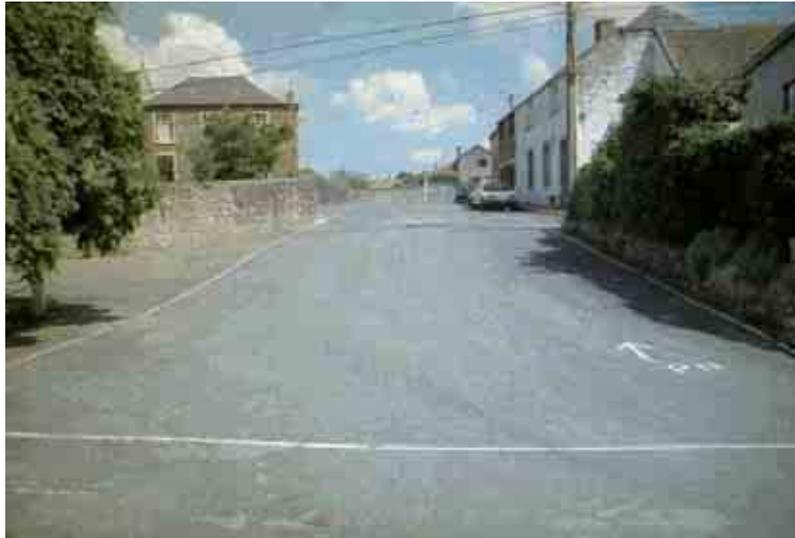
### **5. Place Herment.**

La place Herment joue un rôle important au coeur du village puisqu'elle est utilisée pour la balle-pelote. Pourtant, elle ne donne pas l'impression d'une place mais plutôt celle d'une route, surtout dans sa partie est. L'asphalte, par son état et son aspect, ne reflète en rien la qualité patrimoniale du noyau villageois. Dans le cadre d'une politique touristique, il semble indispensable, même avec des moyens modestes, d'améliorer les traitements et revêtements de sol qui doivent toutefois rester compatibles avec son usage sportif.

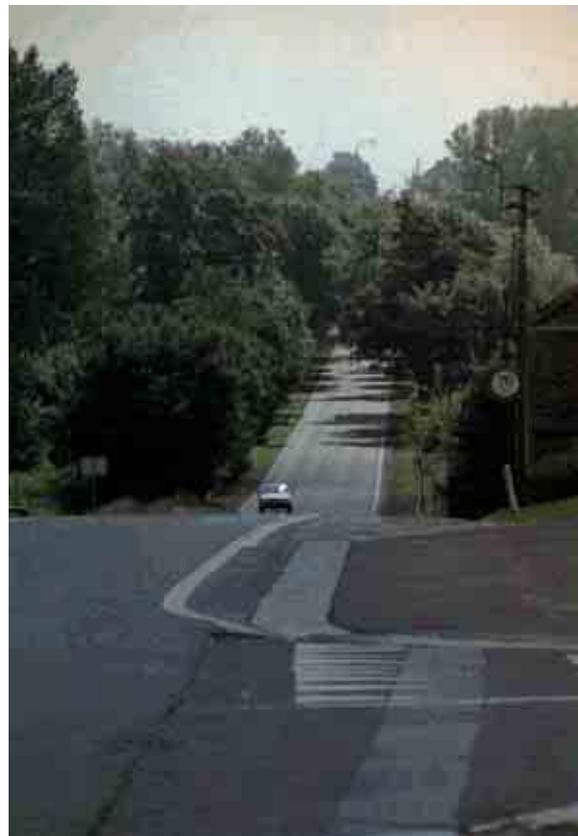
### **6. Route de Mons, vers Beaumont.**

Longeant plusieurs sections d'Erquelinnes, la route de Mons est un important axe de drainage pour la vie locale. Malheureusement, comme beaucoup de voiries de transit, elle n'offre pas que des qualités. L'augmentation du trafic et de la vitesse des véhicules, y compris aux abords des villages, rend cette voirie dangereuse pour les usagers lents - piétons ou cyclistes - comme pour les véhicules motorisés.

Cette vue montre spécifiquement un « effet de toboggan » engendré par le relief et situé dans une longue ligne droite, ce qui incite l'automobiliste à accélérer.

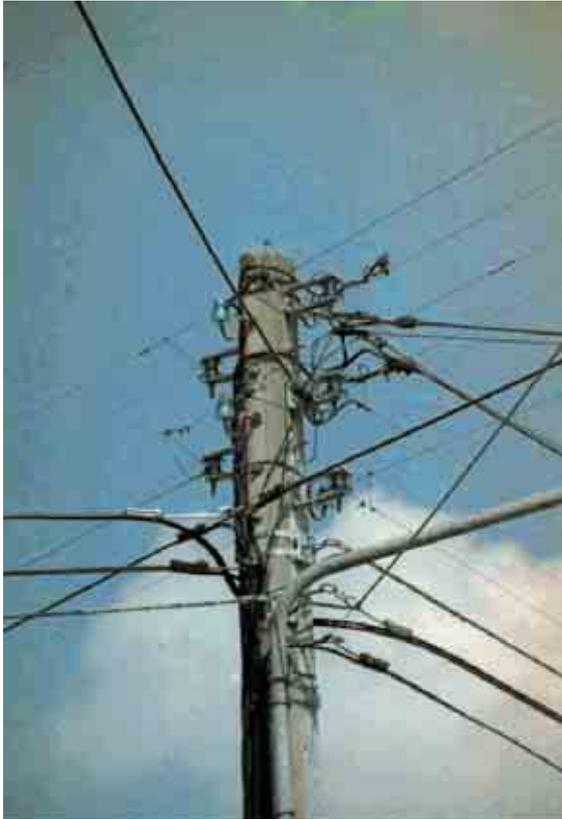
### **7. Poteau électrique - place Sturbois.**

Les réseaux électriques aériens sont une véritable plaie dans les noyaux bâtis. Souvent très denses, ils sont inesthétiques et gâchent des bâtiments de qualité, des perspectives ou plus simplement l'esthétique de l'espace urbain qui les abrite. En France, de gros efforts sont consentis pour enterrer les câbles.
