# **ETUDE DES POTENTIALITES URBANISTIQUES ET PATRIMONIALES DE L'ENTITE D'ERQUELINNES (Partie I)**

## **La section de Montignies-Saint-Christophe**

**Décembre 2001**

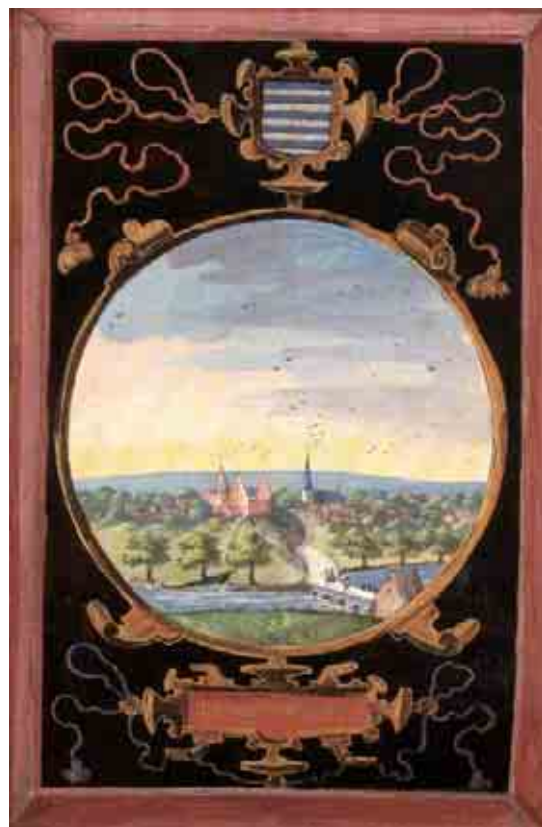
## Album de Croÿ Montignies-Saint-Christophe à la fin du XVIème siècle

- Une vue du village (à droite) montre la Hantes à l'avant-plan enjambée par le pont à quatre arches (il en comporte treize) bordé par le moulin. Un chemin sinueux rejoint le sommet de la colline où sont situés à droite l'église surmontée d'une flèche d'ardoises et à gauche le château en ruines. Celui-ci est présenté comme une simple maison de taille importante dont ne subsistent que les pignons en briques auxquels est accolée une tourelle coiffée d'une poivrière. Noyées dans la verdure, un ensemble de petites chaumières s'étagent sur les versants.

- Une vue plus détaillée du château (à gauche) le représente, surplombant le pont et le moulin dont on distingue la roue hydraulique, comme un ensemble de constructions en briques agencées en quadrilatère jouxtant les hauts pignons du bâtiment en ruines. A l'arrière, une série de bâtiments dans un matériau plus clair (badigeon blanc ?) figure vraisemblablement la ferme castrale.

- Une vue du village montre la Hantes à l'avant-plan enjambée par le pont à quatre arches (il en comporte treize) bordé par le moulin dont on distingue la roue hydraulique. Un chemin sinueux rejoint le sommet de la colline où sont situés à droite l'église surmontée d'une flèche d'ardoises et à gauche le château en ruines. Celui-ci est présenté comme une simple maison de taille importante dont ne subsistent que les pignons en briques auxquels est accolée une tourelle coiffée d'une poivrière. Noyées dans la verdure, un ensemble de petites chaumières s'étagent sur les versants.

- Une vue plus détaillée du château le représente, surplombant le pont et le moulin, comme un ensemble de constructions en briques agencées en quadrilatère jouxtant les hauts pignons du bâtiment en ruines. A l'arrière, une série de bâtiments dans un matériau plus clair (badigeon blanc ?) figure vraisemblablement la ferme castrale.

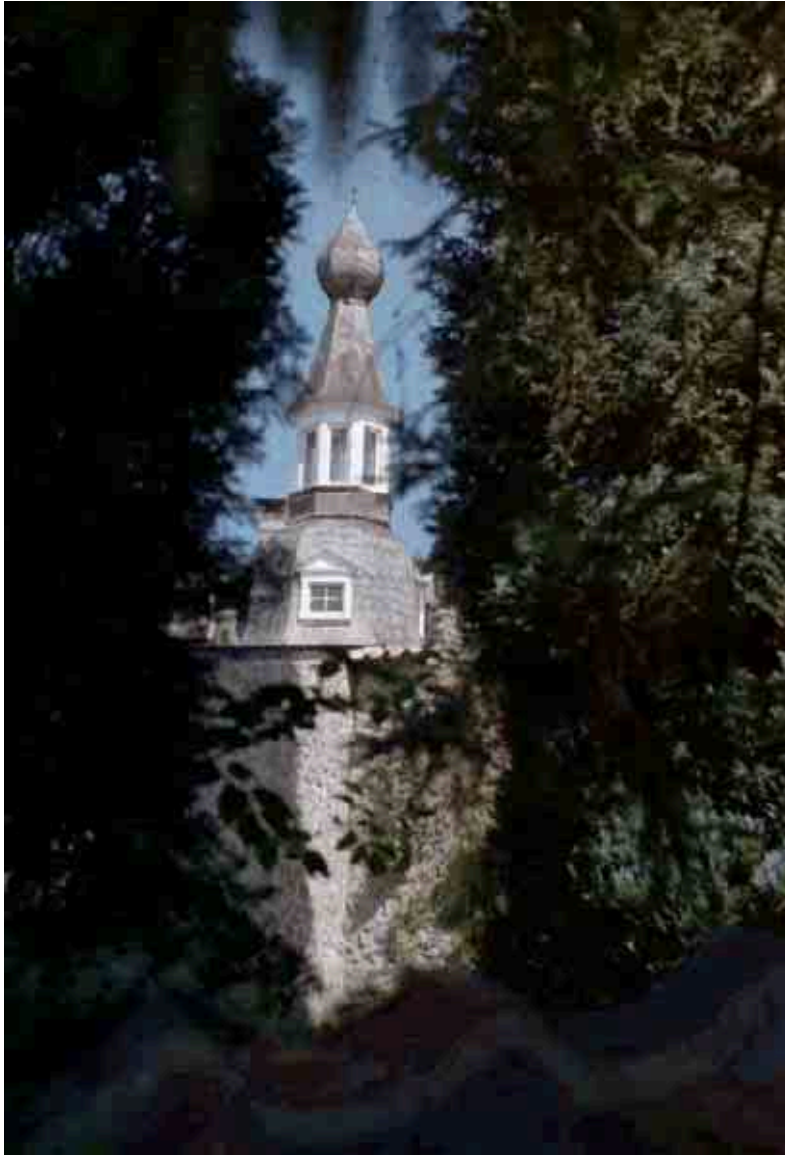
### **18. Clocheton du château et murs de soutènement en moellons.**

En se promenant le long de la rue du Château, on saisit à travers les arbres quelques points de vue sur le château. Si les seigneurs de Montigny sont connus depuis le XI<sup>ème</sup> siècle, il ne reste que peu de traces du château ancestral deux fois reconstruit en 1804 et après 1918.

Les vestiges les plus anciens sont les courtines en moellons de grès et calcaire (visibles dans la partie inférieure de la photo) transformées en murs de soutènement épousant le relief en pente. Ils sont repris à l'Inventaire et mériteraient le classement (pastille). Le haut clocheton terminé en bulbe appartient au château du XX<sup>ème</sup> siècle.

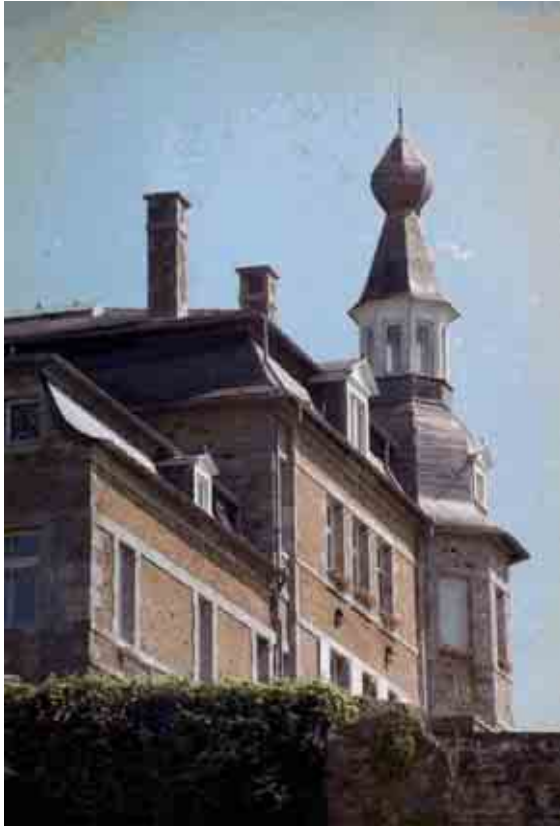
### **19. Vue vers le château depuis la ferme du Moulin.**

Plusieurs fois remanié, le château actuel (postérieur à 1918) intègre des parties de différentes époques dont cette aile plus ancienne en briques et pierre datant peut-être du XVIIème siècle.

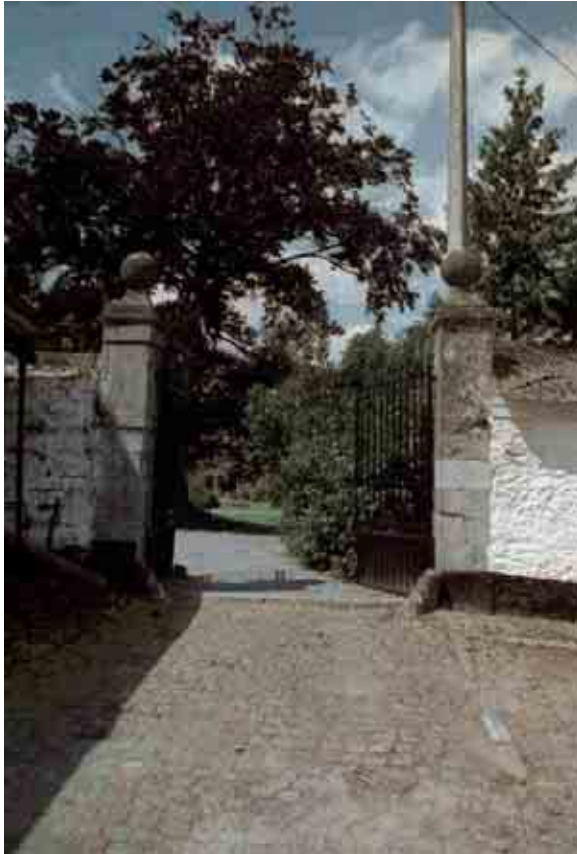
### **21. Portail d'entrée du château.**

Ce portail marque l'accès de la propriété castrale depuis la ferme du Château. La grille est encadrée de pilastres en pierre surmontés de couronnements sphériques.

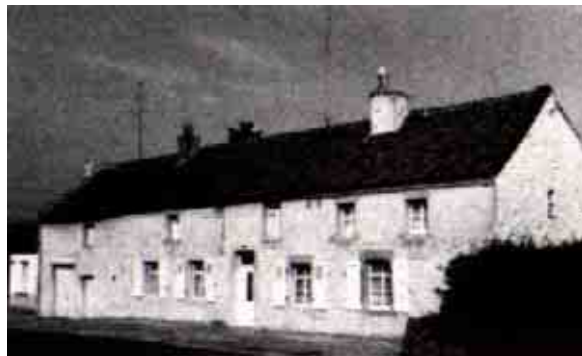
### **4. Le même édifice avec son badigeon ancien. (D'après l'Inventaire du Patrimoine monumental).**

Ce bâtiment en moellons et briques est repris à l'Inventaire. Le rez-de-chaussée (partie droite) date de la fin du XVIII<sup>ème</sup> siècle et le reste a été ultérieurement modifié (étage et porte garage). La façade était autrefois couverte d'un badigeon blanc qui, outre le fait qu'il permettait de camoufler les transformations, était plus conforme à l'image ancienne dominante du village. Comme le sablage de la façade, le remplacement de volets en bois part d'une bonne volonté des propriétaires de mettre en valeur leur habitation mais le type choisi ne correspond pas au modèle ancien.

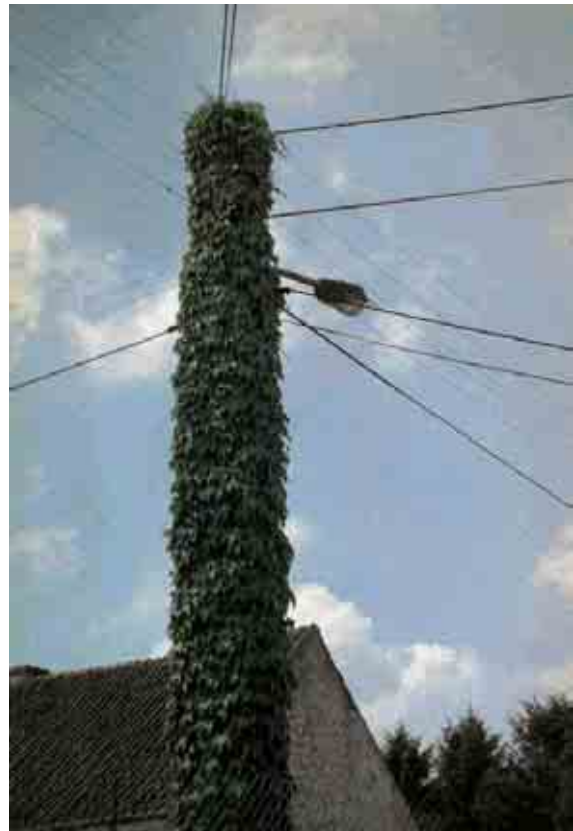
### **8. Poteau électrique - rue Baudson.**

Faute de pouvoir enterrer tous les réseaux à court terme, des solutions de camouflage naturel favorisent leur meilleure intégration visuelle.
