ETUDE DES POTENTIALITES URBANISTIQUES ET PATRIMONIALES DE L'ENTITE D'ERQUELINNES (Partie I)

La section de Montignies-Saint-Christophe

Décembre 2001

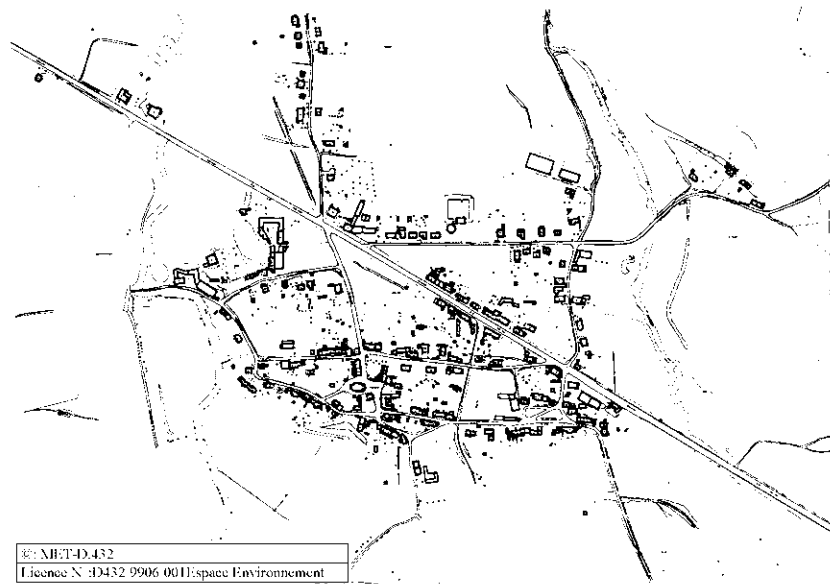
C

C. Plan Picc et Plan de secteur : du milieu du XIXème siècle à nos jours

Le bâti dans le centre est resté pratiquement identique. Quelques constructions s'ajoutent le long de la rue du Château ou aux abords de la place Sturbois, notamment sur le front ouest de celle-ci. La densification la plus nette est celle de la route de Mons et surtout d'un nouveau quartier au nord de cette artère. Toutefois, on n'observe pas une dispersion du centre comme à Bersillies.

Cet état des choses et le fait que les principales transformations ont eu lieu avant le milieu du XIXème siècle assurent au noyau bâti une très forte homogénéité architecturale, de même qu'ils ont favorisé la préservation du vallon arboré de la Hantes comme un véritable nid de verdure.

L'intérêt paysager de l'ensemble du cours de la Hantes depuis Hantes-Wihéries jusqu'à Montignies-Saint-Christophe est exceptionnel : cette zone est reprise au Plan de secteur en zone rurale d'intérêt paysager, accompagnée de zones vertes naturelles ou de zones boisées. Celles-ci, telles qu'elles sont délimitées sur le Plan de secteur, correspondent toujours exactement à celles qui apparaissent sur la carte Ferraris. Le Plan de secteur définit les alentours du « pont romain » comme site classé et ceux du château comme parc. L'ensemble du village est repris en zone d'habitat à caractère rural à l'exception - sans qu'on s'explique pourquoi - d'une partie de la route de Mons, avec une zone d'intérêt culturel, historique et esthétique (Z.I.C.H.E.) correspondant au noyau le plus ancien et son extension vers l'est.

Le Plan de secteur montre une volonté d'étendre l'habitat le long de la route de Mons, dans la zone au nord-est de celle-ci, ainsi que le long d'un axe nord (vers le couvent Sainte-Anne, dont le tracé existe sur la carte Ferraris). Les cartes récentes montrent déjà une augmentation de l'habitat dans cette zone, sur le plateau surplombant la Hantes, avec des risques d'endommager certains points de vue.

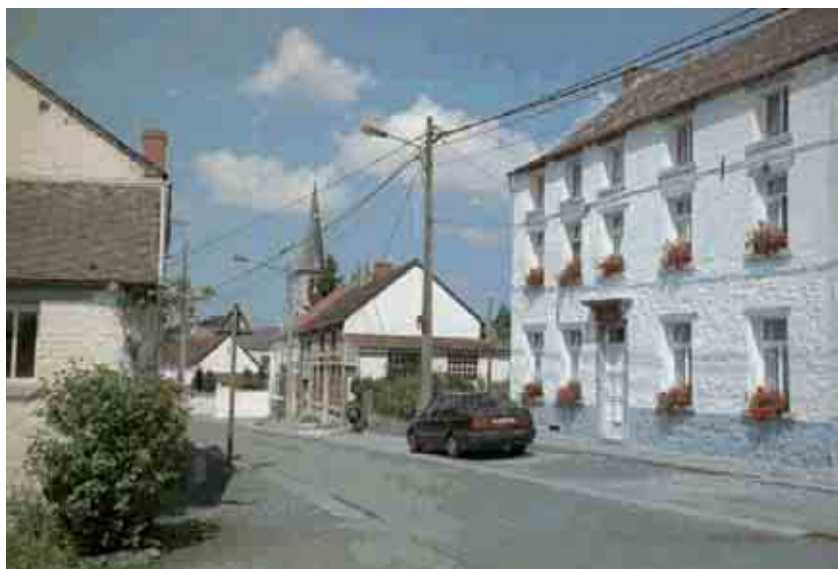
2. Rue Grande.

Le bâti de la rue Grande remonte en grande partie à la fin du XVIIIème siècle. A droite, la maison (n^{os} 45-46), datée de 1856 (inscription au-dessus de la porte d'entrée), présente une façade de style néoclassique. Elle comporte cinq travées régulières et trois niveaux de hauteur décroissante qui sont séparés par des bandeaux horizontaux en pierre. Elle est mise en valeur par un beau badigeon clair et particulièrement bien entretenue. Elle est reprise à l'Inventaire.

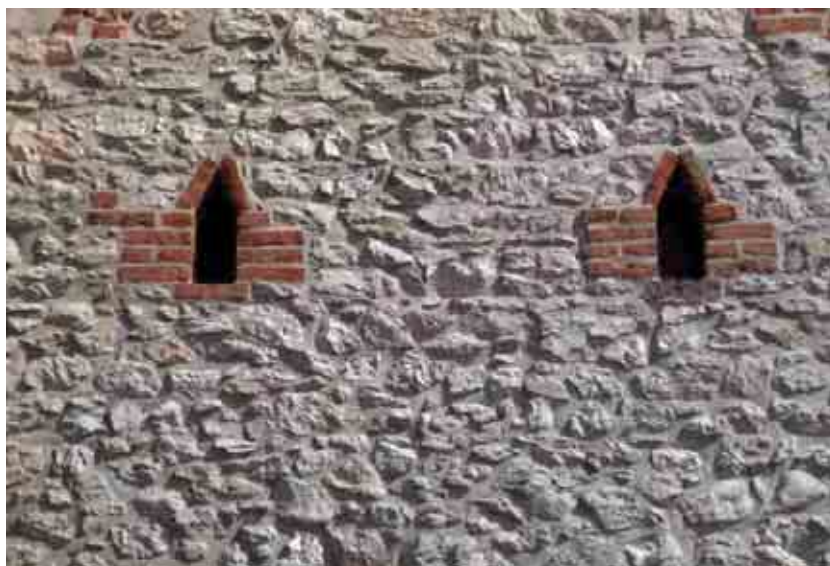
9. Façade en moellons place Herment.

Jeu de petites ouvertures en briques se détachant dans la paroi brute d'un mur en moellons.

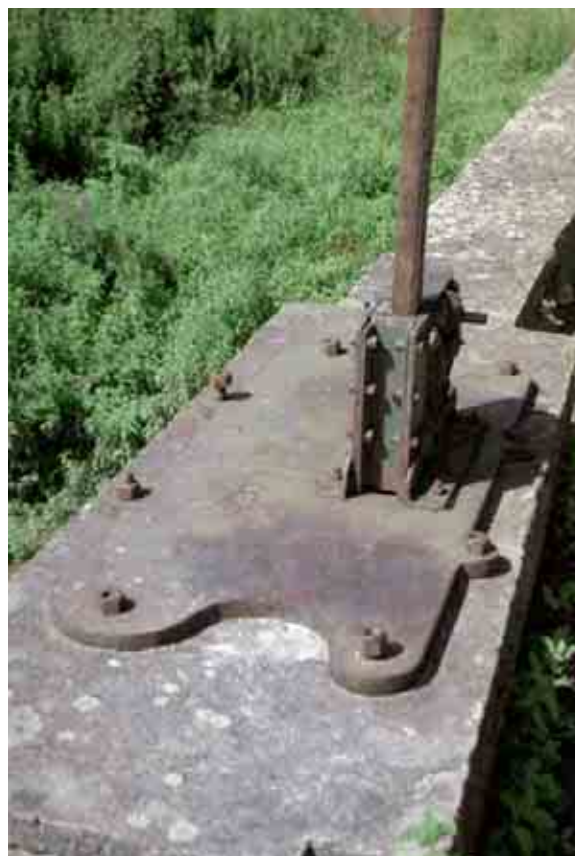
15. Ancien mécanisme du pont-barrage.

Ce dispositif est lié vraisemblablement à l'ancienne fonction de barrage jouée par le pont. Celui-ci permettait de détourner la rivière de son lit naturel pour créer une réserve d'eau en amont destinée à l'alimentation du moulin. Un système de treize vannes dans les arches servait à la régulation de l'eau (voir l'étude sur *Les ouvrages hydrauliques en Wallonie*).

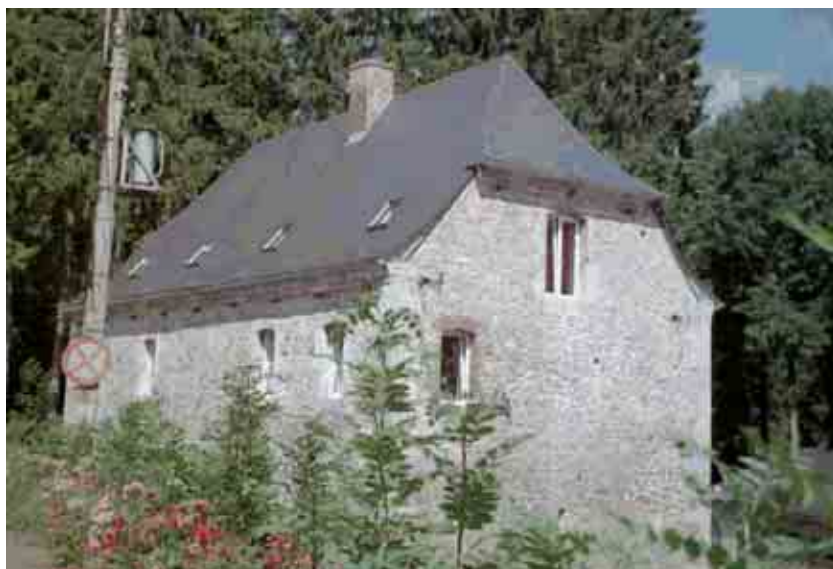
16. Ferme du Moulin - rue du Pont romain n°107.

Bel exemple d'architecture toute en moellons et pierres taillées de la deuxième moitié du XVIIIème siècle émergeant d'un beau cadre de verdure. Le bâtiment est repris à l'Inventaire et mériterait le classement (pastille).

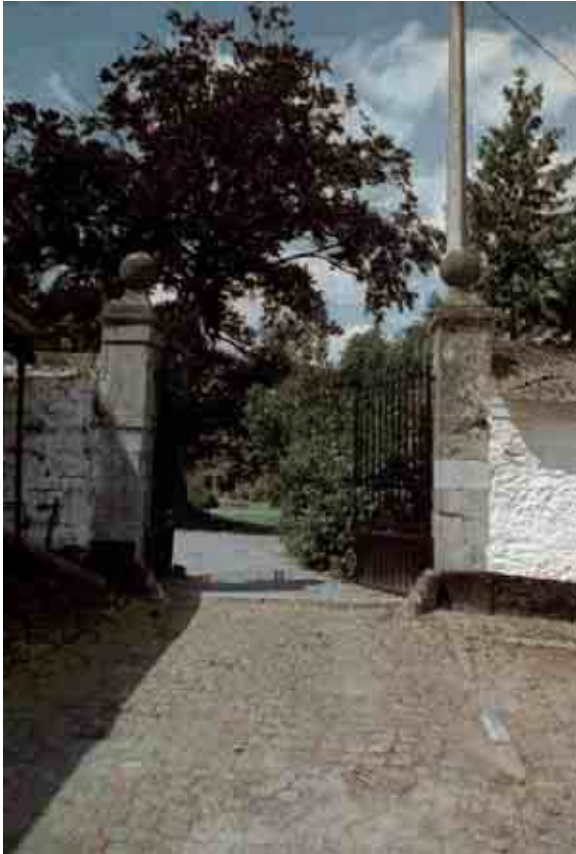
21. Portail d'entrée du château.

Ce portail marque l'accès de la propriété castrale depuis la ferme du Château. La grille est encadrée de pilastres en pierre surmontés de couronnements sphériques.

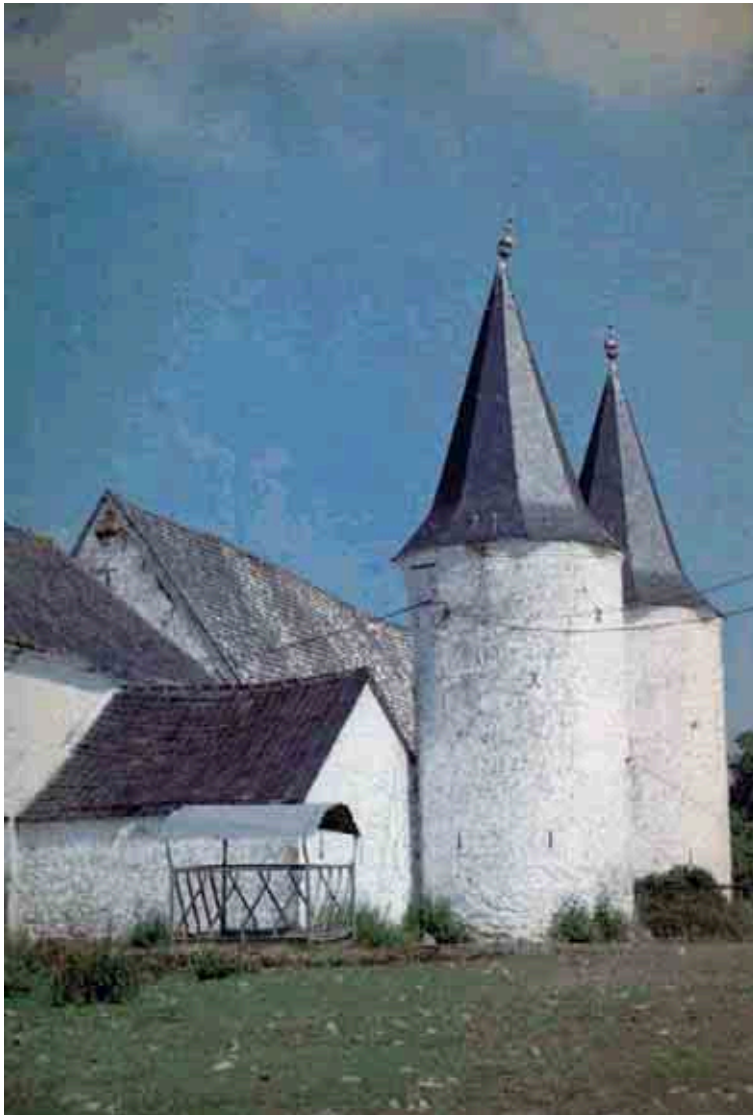
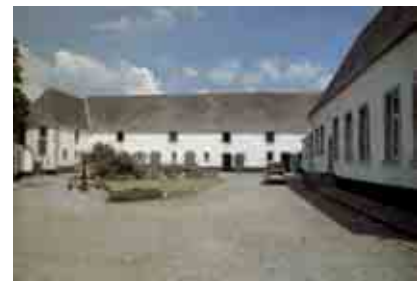
23. Ferme du Château.

Le long de la route de Mons, on aperçoit les volumes blanchis et les majestueuses tours de la ferme du Château. Comme le corps de logis, celles-ci datent du XVII^{ème} siècle et semblent monter la garde à l'entrée de la propriété agricole. Elles sont percées d'une série de petites archères qui accentuent le caractère défensif. Le logis, les tours et écuries sont classés depuis 1972.

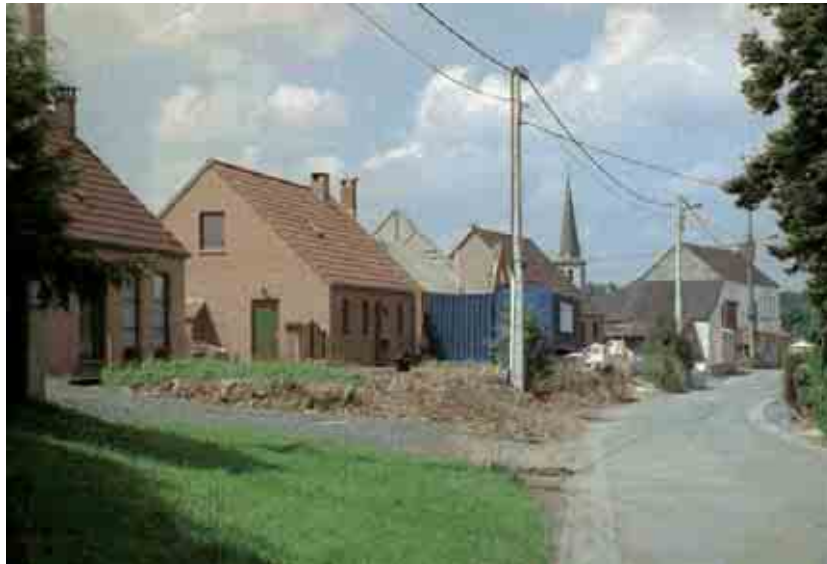
2. Lotissement.

Les lotissements insérés dans les noyaux anciens posent des problèmes architecturaux et urbanistiques. Le respect de certaines caractéristiques architecturales est nécessaire pour ne pas rompre la continuité du bâti historique, ici principalement en moellons et blanchi. Néanmoins, les volumes des maisons restent compacts et ne sont pas brisés par des lucarnes type « fermette flamande ».

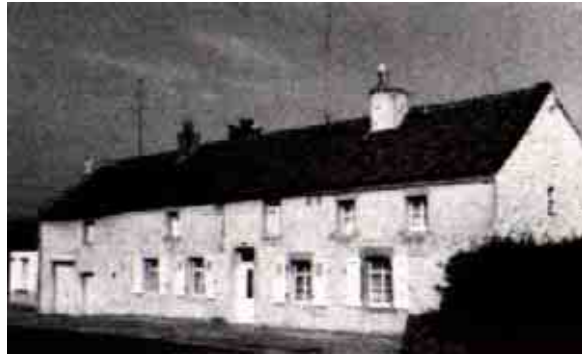
3. Problématique de la perte des badigeons.

4. Le même édifice avec son badigeon ancien. (D'après l'Inventaire du Patrimoine monumental).

Ce bâtiment en moellons et briques est repris à l'Inventaire. Le rez-de-chaussée (partie droite) date de la fin du XVIII^{ème} siècle et le reste a été ultérieurement modifié (étage et porte garage). La façade était autrefois couverte d'un badigeon blanc qui, outre le fait qu'il permettait de camoufler les transformations, était plus conforme à l'image ancienne dominante du village. Comme le sablage de la façade, le remplacement de volets en bois part d'une bonne volonté des propriétaires de mettre en valeur leur habitation mais le type choisi ne correspond pas au modèle ancien.
