ETUDE DES POTENTIALITES URBANISTIQUES ET PATRIMONIALES DE L'ENTITE DE THUIN (Partie I)

La section de Thuillies-Centre et le hameau d'Ossogne

Décembre 2001

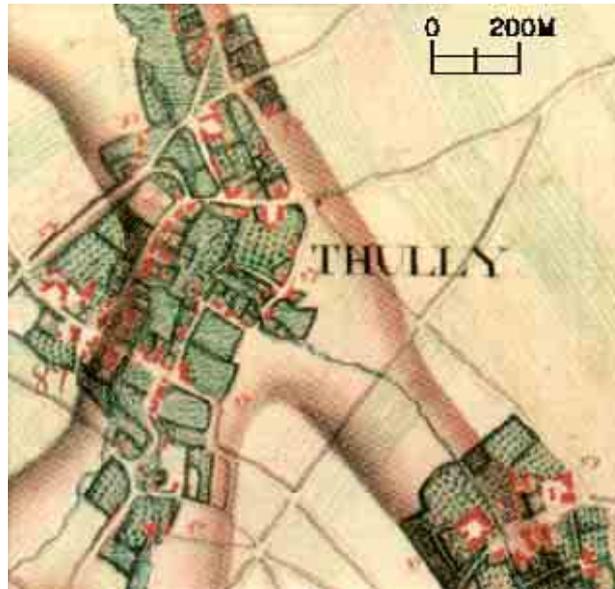
A

A. Carte Ferraris : les noyaux bâtis, antérieurs à la fin du XVIIIème siècle

Le village de Thuillies, au bâti relativement étalé, s'est établi en bordure de plusieurs ruisseaux : le Ry de Donstiennes et celui du Moulin qui forment la Biesmelle, laquelle reçoit de droite le Ry du Chessis ou de Baulet, traversant Ossogne, et le Ry de la Houzée qui arrose cet autre hameau. Les deux premières confluences distantes de 500 mètres s'opèrent au coeur même du village.

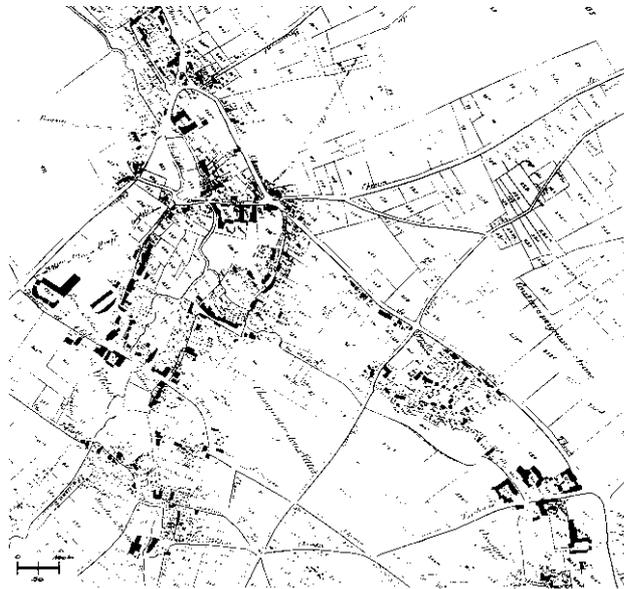
B

B. Plan Popp : les noyaux bâtis au début de l'ère industrielle (milieu XIX^{ème} s.)

Le tracé de la place publique est clairement délimité : celle-ci marque le centre du noyau villageois à la rencontre des axes principaux, à proximité de la confluence des deux rus qui forment la Biesmelle.

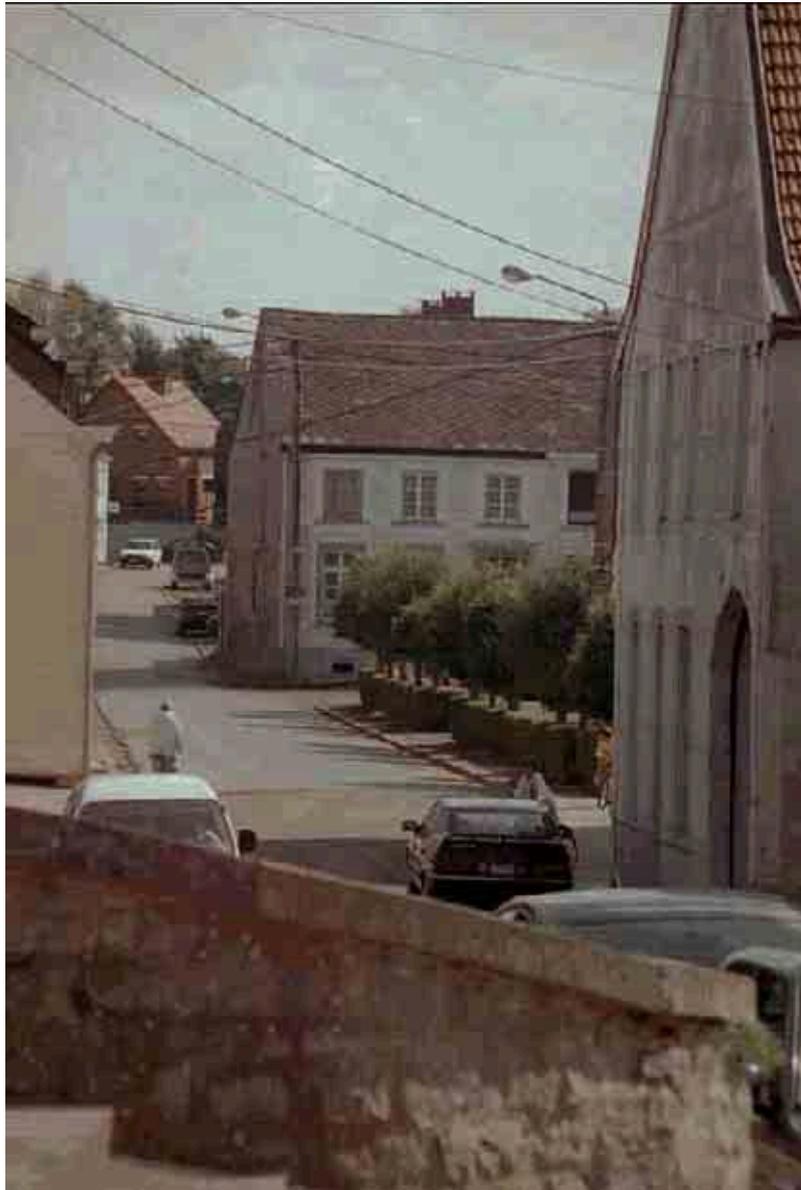
1. Place de Thuillies vue depuis l'église.

Le coeur aggloméré de Thuillies se caractérise par de magnifiques ambiances, mêlant des patrimoines architectural, urbanistique et vert diversifiés. Cette photo, prise aux abords de la place, en montre un exemple : la légère courbure de la rue du Onze Novembre qui dégage un fond de perspective; l'harmonie des pignons qui bordent la place et le bon état de conservation du bâti ancien; la respiration apportée par la rangée d'arbres et de troènes qui referme judicieusement l'espace de la place, tout en renforçant l'alignement des pignons. Enfin, l'escalier courbe à l'avant-plan apporte un point de vue particulier aux promeneurs qui surplombent légèrement l'espace.

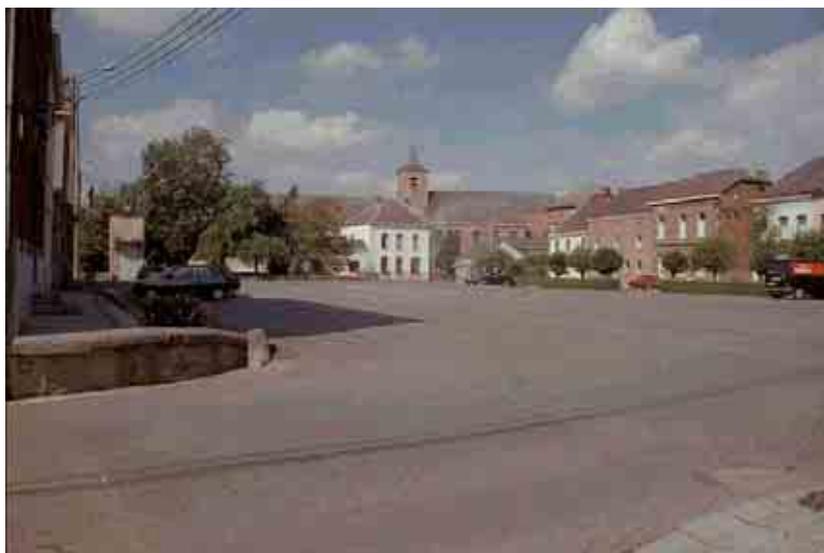
2. Vue d'ensemble de la place de Thuillies.

Encore à l'état de plaine marécageuse au XVIIIème siècle, la place de Thuillies s'est constituée principalement au siècle suivant. Elle forme un espace relativement clos, bordé au sud par un ensemble bâti dont la maison communale occupe le centre, à l'ouest par la Biesmelle aux rives arborées, à l'est par l'ensemble bâti de la rue de Donstiennes et au nord par une rangée d'arbres qui laisse apparaître les façades à l'arrière-plan. Harmonieusement constituée, elle offre les qualités attendues d'une place publique. Quelques éléments de mobilier urbain et une gestion des lieux de stationnement autorisés amélioreraient son image et sa fonctionnalité.

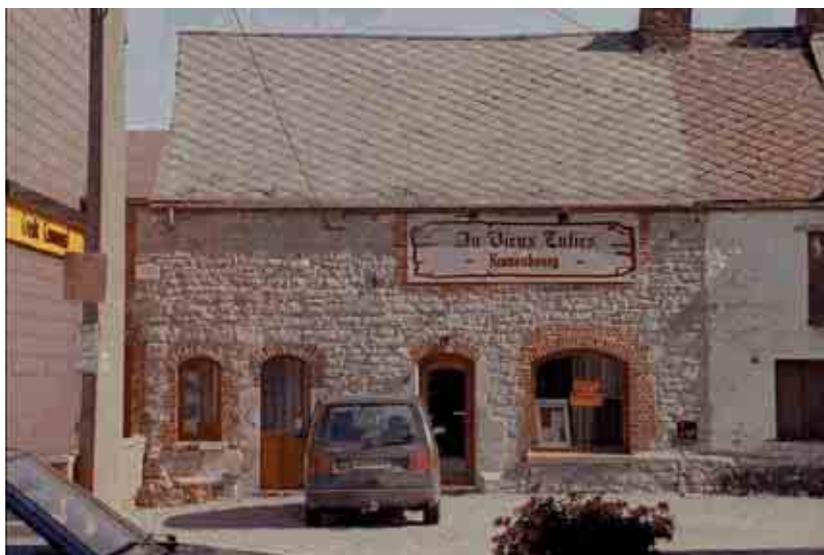
3. Place de Thuillies n° 7.

Cette petite bâtisse en moellons se situe sur le front est de la place de Thuillies, déjà construit à la fin du XVIIIème siècle (carte Ferraris). Le matériau et le gabarit bas appartient à la typologie du bâti ancien traditionnel. Les ouvertures ont été modifiées, comme l'indiquent les pourtours en briques et l'agrandissement d'une baie en vitrine, d'une manière relativement douce par rapport à d'autres aménagements plus destructeurs de rez-de-chaussée commerciaux. Par contre, des parties des anciens encadrements en pierre des portes ont été maintenus. Ce type de bâtiment était autrefois couvert d'un badigeon blanc comme on le voit sur le bâtiment voisin.

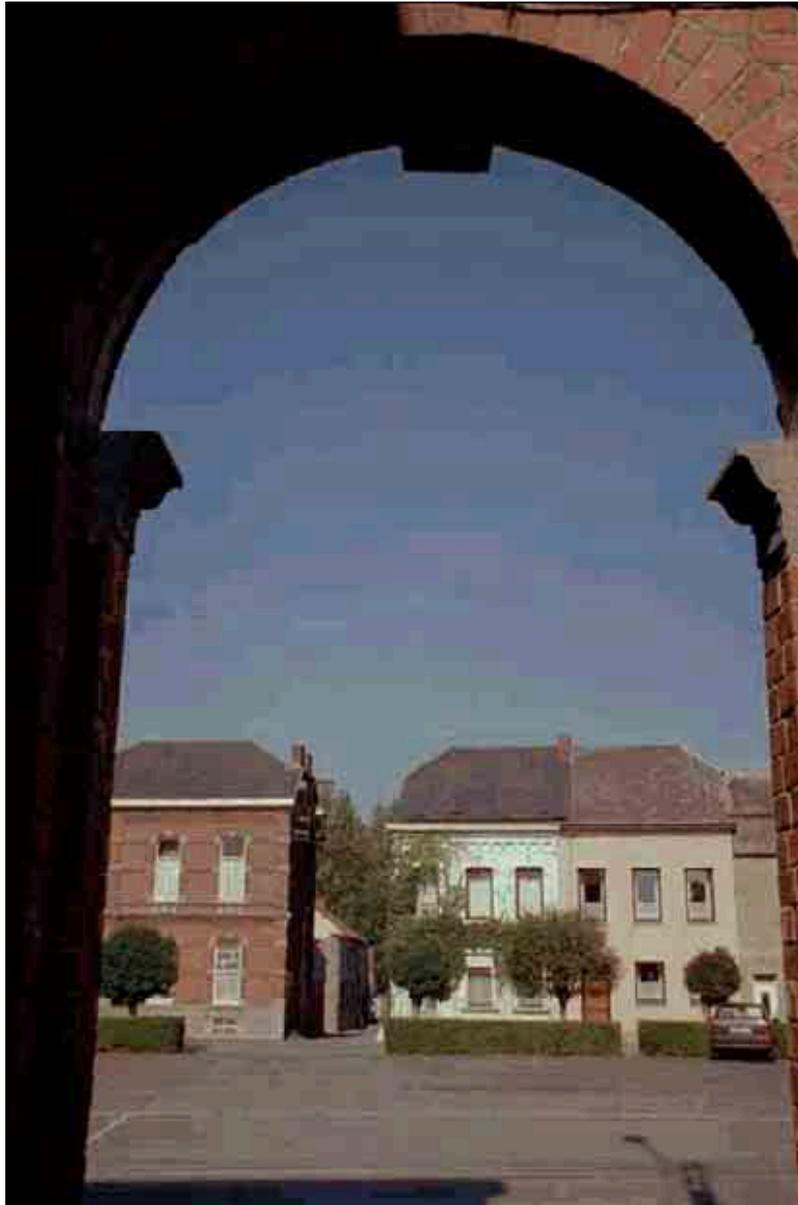
4. Front nord de la place, vu depuis la maison communale.

Ce front de la place de Thuillies présente un bâti du XIX^{ème} siècle. Quoique les revêtements des façades soient disparates, l'homogénéité est donnée par les rythmes verticaux des travées marquées par les fenêtres rectangulaires et les gabarits. La rangée d'arbres de la place comme la végétation que l'on perçoit à l'arrière-plan apportent des notes de vie en agrémentant le cadre patrimonial. L'existence d'une arcade attenante à la maison communale marque la transition entre l'espace de la place et un petit espace voisin aux dimensions plus modestes; cet agencement donne un charme particulier au lieu.

L'ancienne maison communale est le point de repère d'habitants qui trouvent ce lieu idéal pour leurs activités. Le bâtiment lui-même est cependant jugé peu pratique et gagnerait à profiter d'une façade rejointoyée et nettoyée.

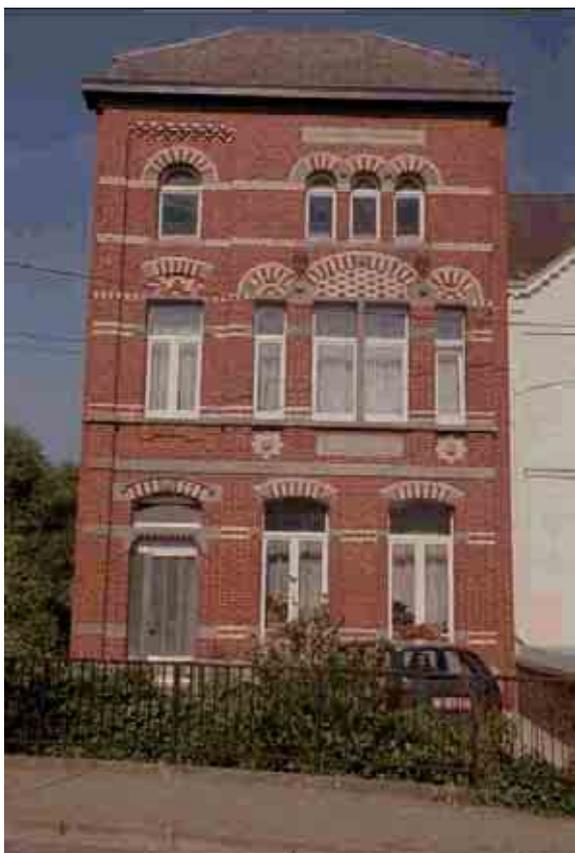
5. Place de Thuillies n° 24.

Cette maison, en retrait par rapport à la place et précédée d'un jardinet, présente une architecture caractéristique de la fin du XIX^{ème} siècle, marquée par un gabarit haut et l'usage de la brique. Elle se réfère à la typologie des maisons bourgeoises de la « Belle Epoque », liées à l'expansion industrielle.

La façade est animée par des jeux de briques blanches et rouges soulignant la forme des ouvertures et rehaussés d'éléments décoratifs en pierre bleue. Seul critère dévalorisant : on regrettera le remplacement de la menuiserie d'origine par une porte en aluminium pour l'entrée.

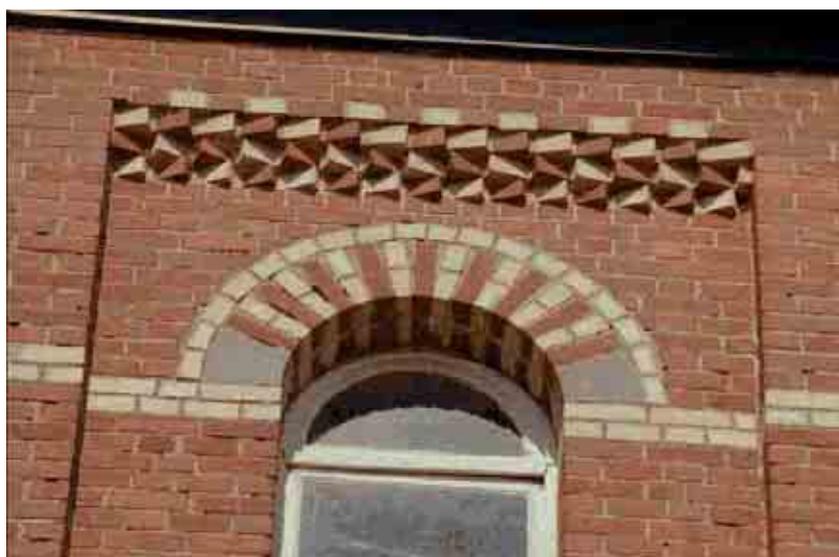
6. Détail d'une des fenêtres.

Ce détail met en évidence les décors en bichromie, avec également des effets de reliefs obtenus par la mise en oeuvre des briques, ici sous forme de frises « en épis ».

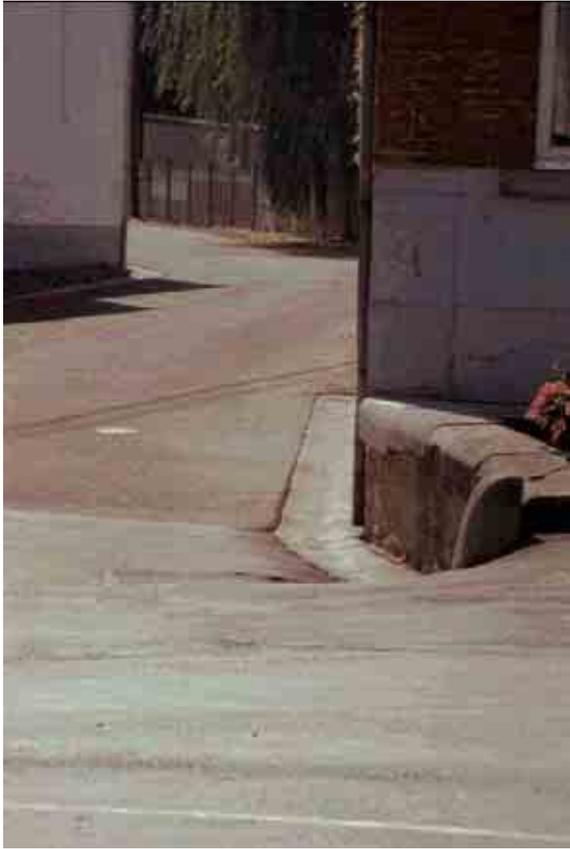
7. Bordure de trottoir en pierre bleue, devant le n° 6 place de Thuillies.

Intéressant détail urbain, cette bordure en pierre bleue marque la dénivellation entre la place et la rue de Donstiennes. Son effet est renforcé par la présence de la plante qui montre l'intérêt des habitants pour leur petit patrimoine.

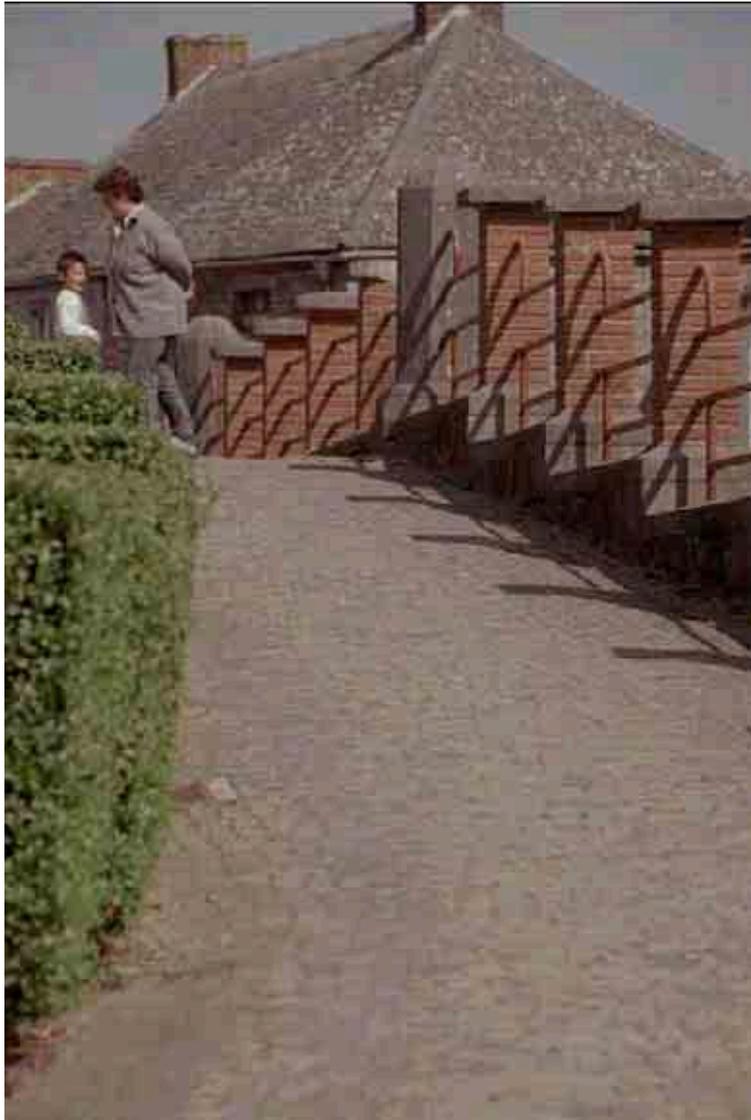
11. Chemin d'accès à l'école, longeant l'espace situé entre celle-ci et l'église.

Ce cheminement piétonnier donnant accès à l'école est particulièrement intéressant. Peu fréquent dans sa conception (la plupart des écoles ayant des accès uniquement réservés à la voiture), son aménagement est harmonieux : pavage, haie répondant au muret lui-même conçu dans des matériaux semblables au bâtiment.

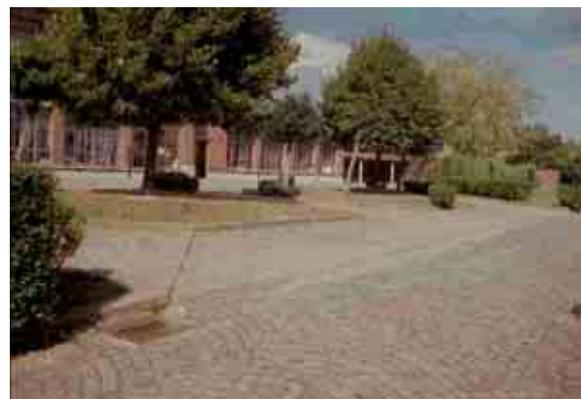
L'école et sa cour.

Observons également sur la photo supérieure le rythme élégant du mur de bordure en escalier, décoré par un simple garde-corps tubulaire. Détail intéressant de la finition de celui-ci : le petit arc de la partie supérieure, formant la jonction avec les piliers en briques, crée un enchaînement en douceur. La cour légèrement surélevée présente un aménagement d'une qualité exceptionnelle.

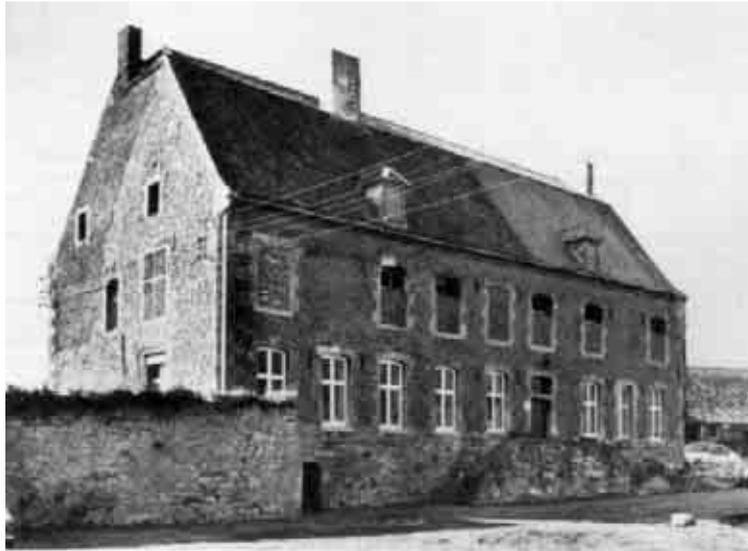
12. Ferme de la Cour - Logis (*D'après l'Inventaire du Patrimoine monumental, vol. X, p. 749*).

La ferme de la Cour est une ancienne propriété de l'abbaye de Lobbes, jadis appelée « Maison du Seigneur ». Ce vaste ensemble clôturé remonte en partie au XVII^{ème} siècle et en partie au XVIII^{ème} siècle (millésime 1767 sur le porche).

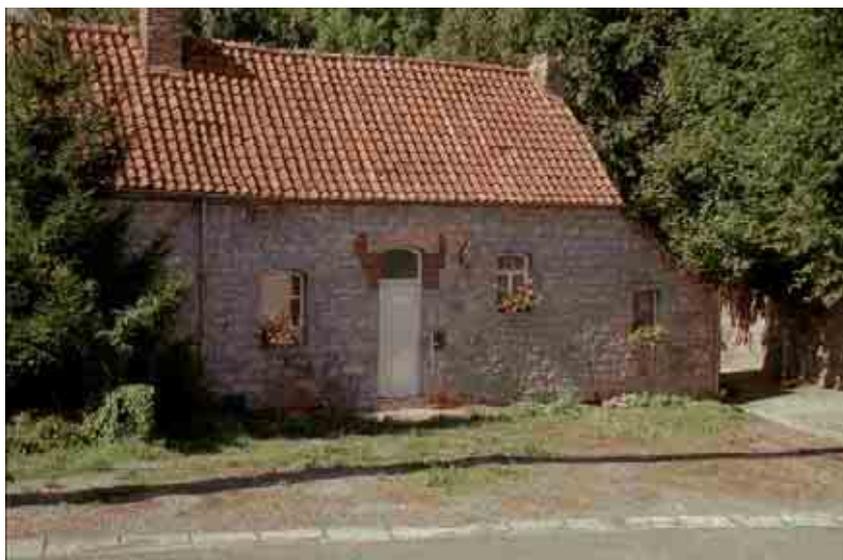
16. Rue des Combattants et des Déportés n° 15.

Petite maison basse en moellons autrefois chaulés (visible sur la photo de l'Inventaire), typique de la deuxième moitié du XVIII^{ème} siècle. Les ouvertures bordées d'encadrements en pierre taillée (avec une modification pour le linteau de la porte), la toiture de tuiles, les jardinières fleuries, l'environnement naturel, apportent une cohérence à l'ensemble et lui confèrent l'aspect paisible des lieux de vacances.... L'édifice est repris à l'Inventaire et mériterait le classement (pastille).

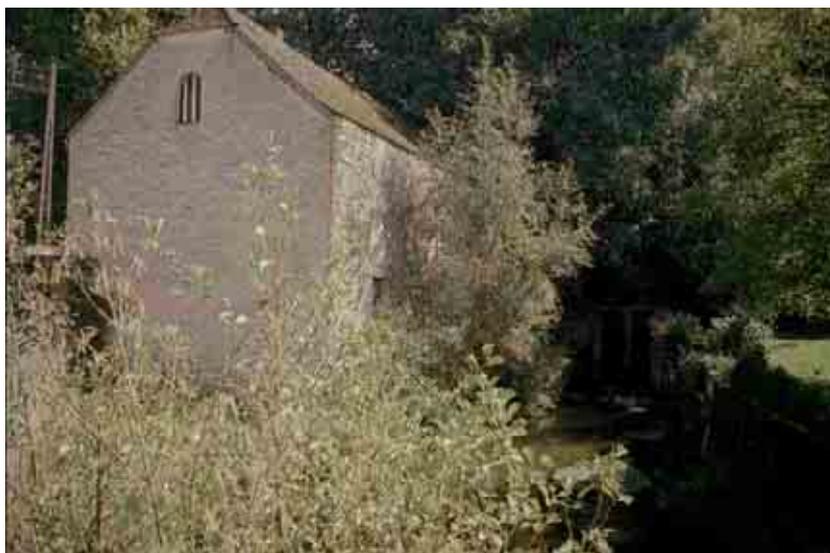
18. L'ancien moulin sur la Biesmelle, rue des Commères.

Alors que ce type de monument est souvent isolé du village, le moulin de Thuillies présente la particularité d'être intégré dans le noyau urbain, le long de la Biesmelle dans un cadre verdoyant magnifique. C'est une construction en moellons remontant au XIX^{ème} siècle suivant la physionomie traditionnelle des moulins plus anciens. Il est repris à l'Inventaire et a été classé comme monument en 1990. Autrefois, il existait également un vieux moulin au sud du village. Edifices symboliques liés au passé rural, les moulins parsèment le paysage wallon et sont importants à préserver pour leur signification technique et sociale.

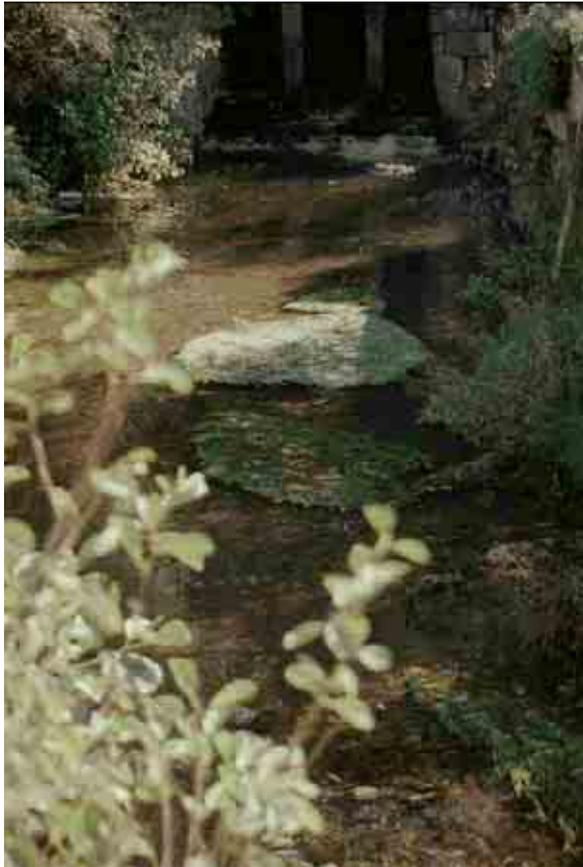
20. Vestiges du mécanisme hydraulique du moulin.

Le moulin est érigé vers 1850 par l'agrandissement d'un ancien bâtiment ayant servi de savonnerie vers 1830. Il fonctionne jusqu'après la guerre 1940-1945. Sa roue métallique était jadis abritée sous un toit de tuiles en bâtière et un pignon en planches. La disparition de ce toit qui la protégeait a précipité sa détérioration. La retenue d'eau par trois ventelles (vannes) est hors d'usage. Aux abords, les murs de soutènement des berges sont envahis par une végétation exubérante qu'il conviendrait de dégager légèrement afin qu'elle ne masque pas la vue sur le site et ne retienne pas les eaux en cas de crues.

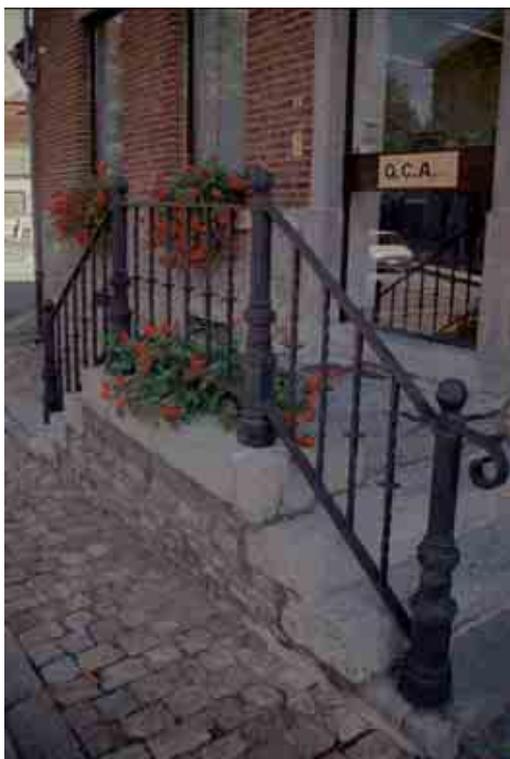
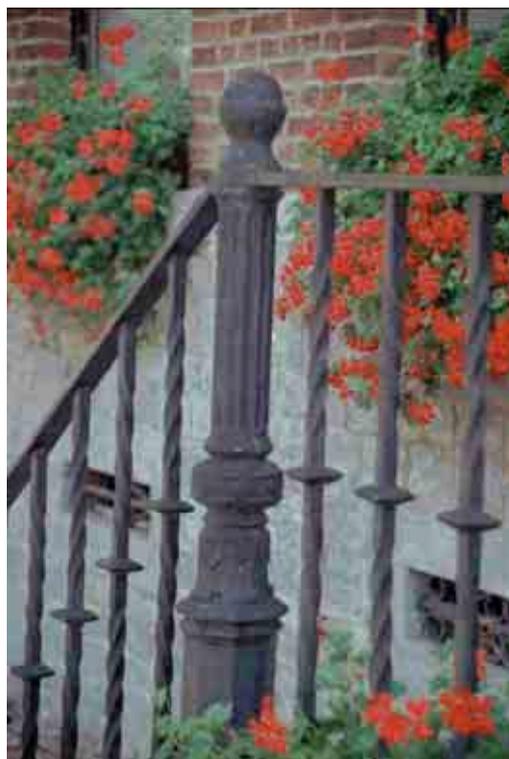
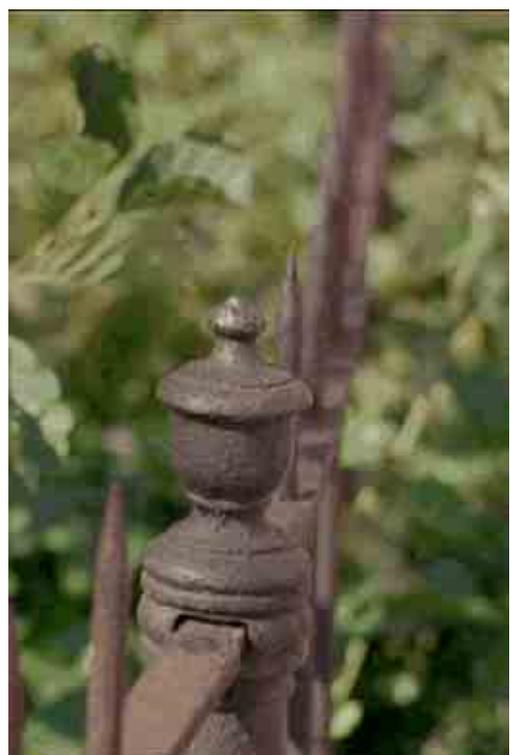
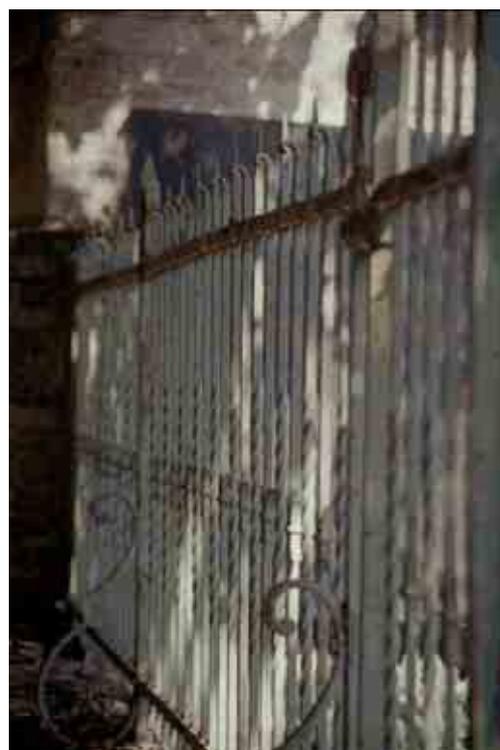
22-25. Exemples de balustrades et grilles en métal participant au décor urbain.

Grilles, balustrades, balcons,... nombreux sont ces éléments en fonte et fer forgé qui agrémentent les rues et auxquels on ne porte souvent que peu d'attention.... Témoins de l'efflorescence de l'industrie du fer, ils sont aussi le reflet du savoir-faire des artisans forgerons qui y impriment toutes sortes de formes : courbes, torsades, feuillages, vases,...

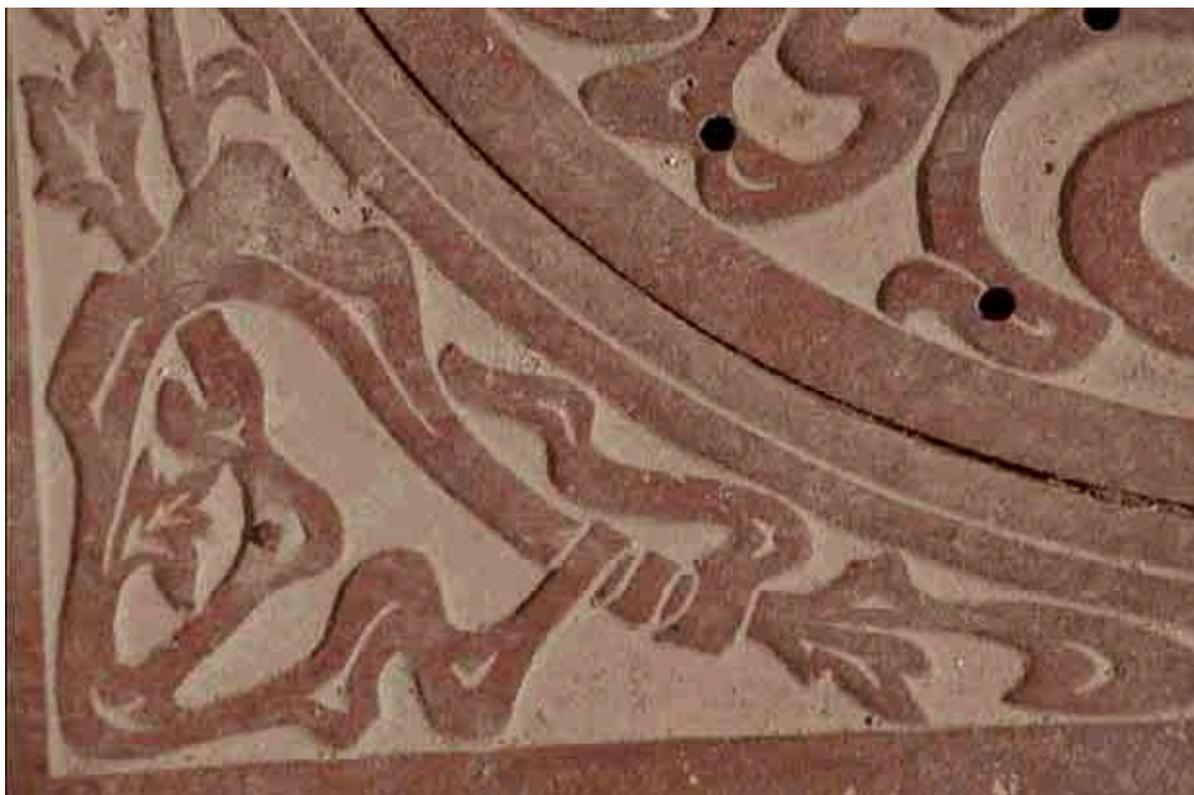
26. Détail d'une plaque d'entrée de cave n° 26 rue de l'Yser.

Un détail aussi fonctionnel qu'une plaque d'entrée de cave peut, lorsqu'il est exécuté avec soin s'élever au rang de témoin de l'art urbain. Ici, elle est rehaussée d'un décor d'entrelacs qui évoquent les arabesques végétales reprises dans l'Art nouveau.

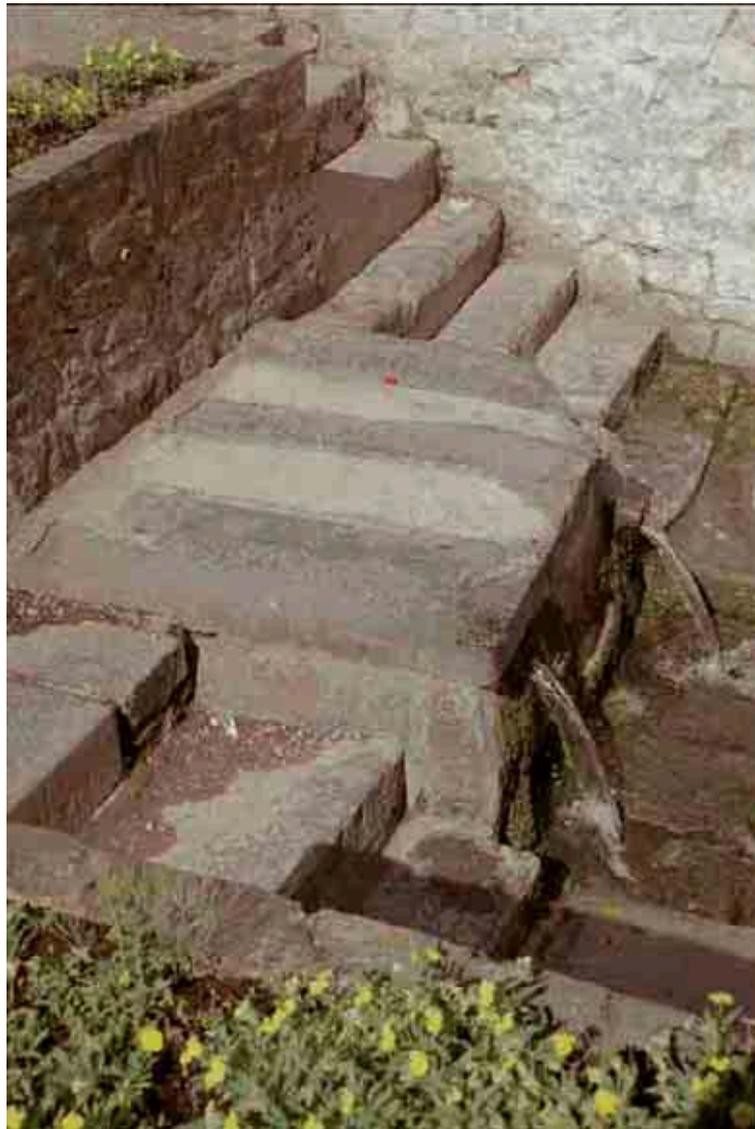
27. « Fontaine de l'église », rue de l'Yser.

Très bel élément de petit patrimoine en pierre bleue situé à proximité de la place. Fontaines et sources sont des témoins pittoresques de la vie rurale.

Celle-ci est appelée la « fontaine de l'église » et est reprise dans l'Inventaire des fontaines de Wallonie. Une plaque commémorative évoque deux restaurations successives de la fontaine. Celles-ci attestent, d'une part, son importance vitale dans le passé, et d'autre part, la valeur affective qui lui est attachée aujourd'hui.

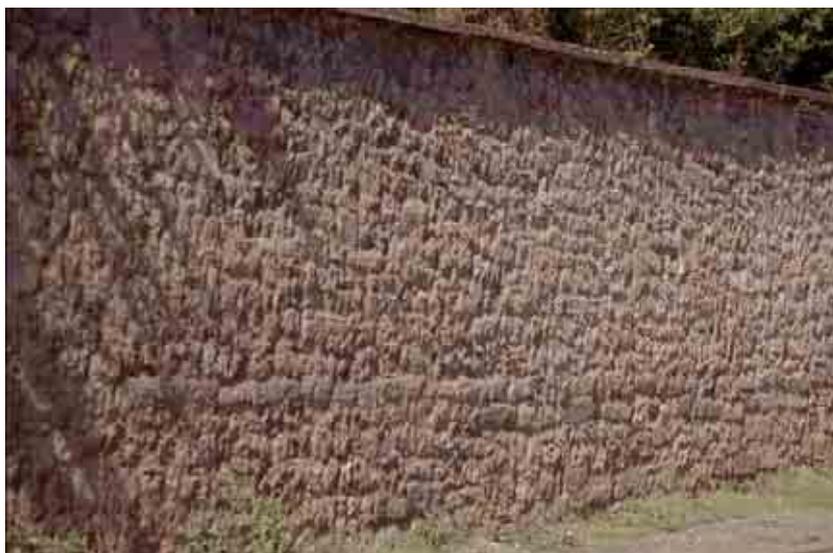
28. Mur longeant la rue de l'Yser.

Que ce soit le long des rues ou des ruelles, Thuillies présente la particularité d'offrir à la vue de longs murs en pierre qui enclosent des propriétés ou qui remplacent un alignement de façades en retrait. Dès les premiers rayons de soleil, ces murs donnent une agréable impression de chaleur qu'ils accumulent pour la restituer aux promeneurs, le soir.

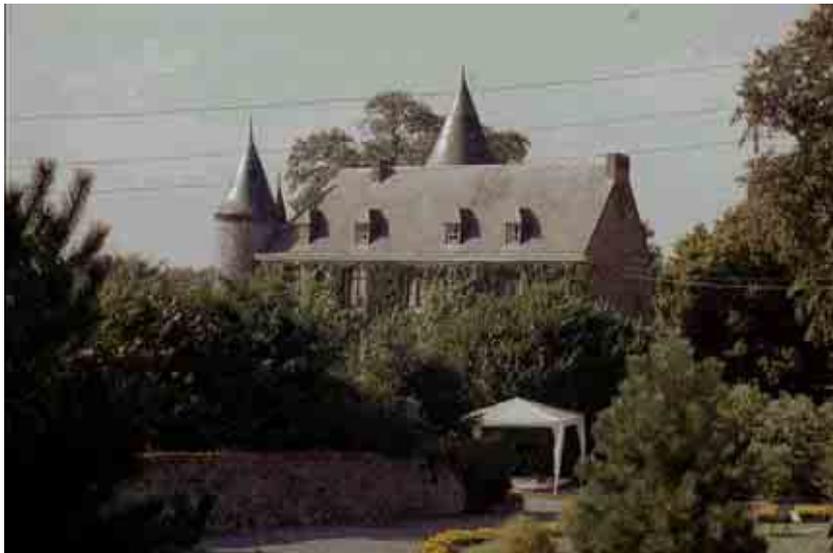
37. Château d'Ossogne.

Avec ses tourelles coiffées de toitures en poivrière, le château d'Ossogne se présente comme une maison forte dont les origines remontent vraisemblablement au XIV^{ème} siècle. Le logis actuel date de 1587 (inscription sur la façade). C'est un témoin historique intéressant du passé médiéval d'Ossogne, village à l'origine distinct de Thuillies. Il est repris à l'Inventaire.

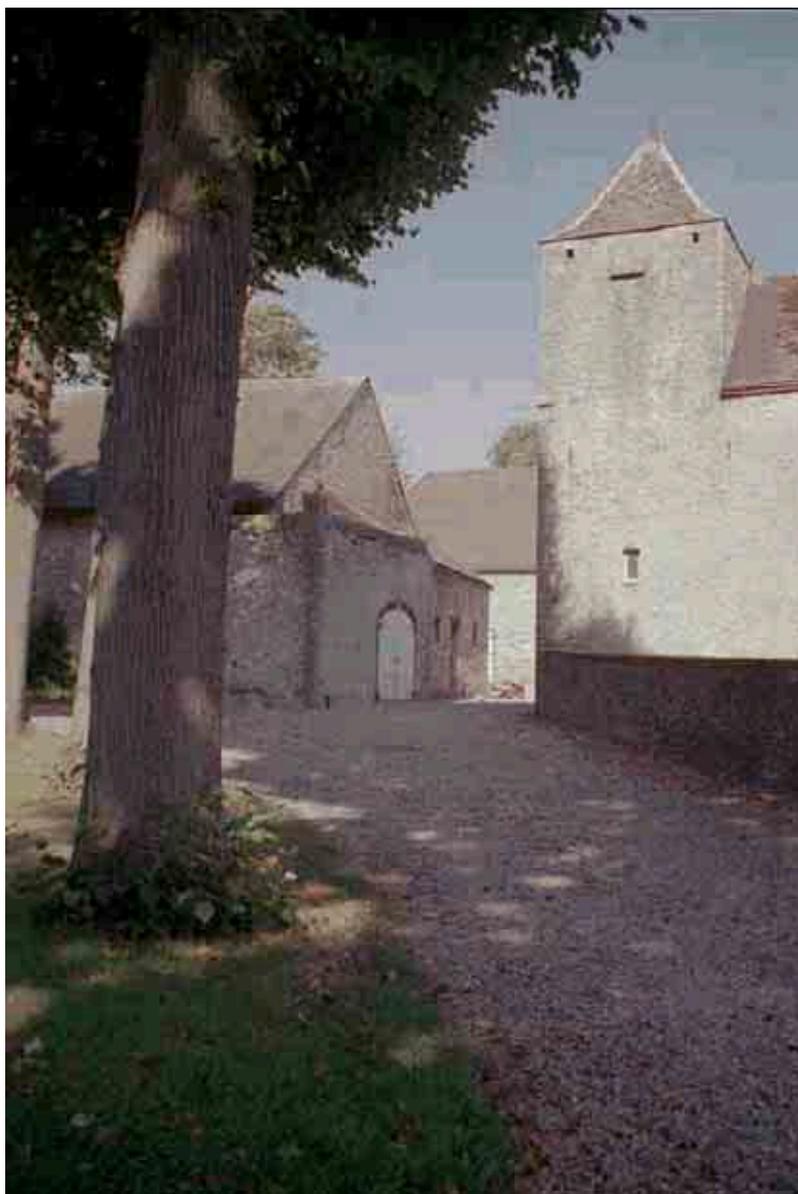
38. Ferme du Jardinnet.

La ferme du Jardinnet est un autre fleuron historique et architectural du patrimoine d'Ossogne. Son existence est attestée dès le XV^{ème} siècle. A l'époque, elle appartient à l'abbaye du Jardinnet située à Walcourt. Les bâtiments actuels établis sur un gros-oeuvre antérieur remontent au XVIII^{ème} siècle. De ses origines anciennes, la ferme a gardé son aspect fortifié marqué par la présence d'une tour-donjon carrée. Elle est reprise à l'Inventaire et mériterait le classement (pastille). L'intérêt réside aussi dans l'excellent état de préservation tant de l'architecture que de son environnement. L'aménagement spatial sobre - gravier gris au sol, parties enherbées et arbres hautes-tiges - valorise fortement le patrimoine bâti.

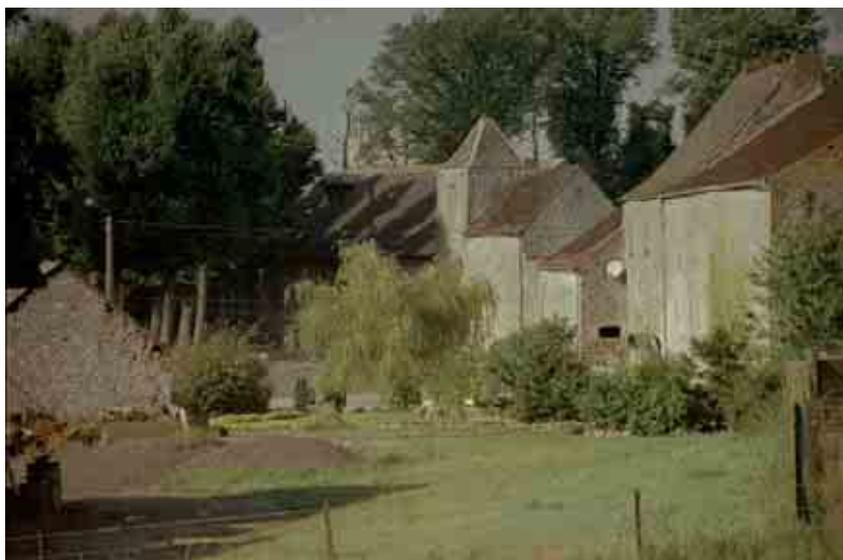
39. Ferme du Jardinnet, vue du chemin des Chênes.

Cette vue met en évidence l'attrait qu'offre l'aménagement réussi d'un petit espace privatif pour l'ensemble du site dans lequel il se situe. La qualité émerge aussi de l'agencement des volumes anciens que rien ne perturbe : les différents plans de toitures s'enchaînent progressivement suivant une légère courbure.

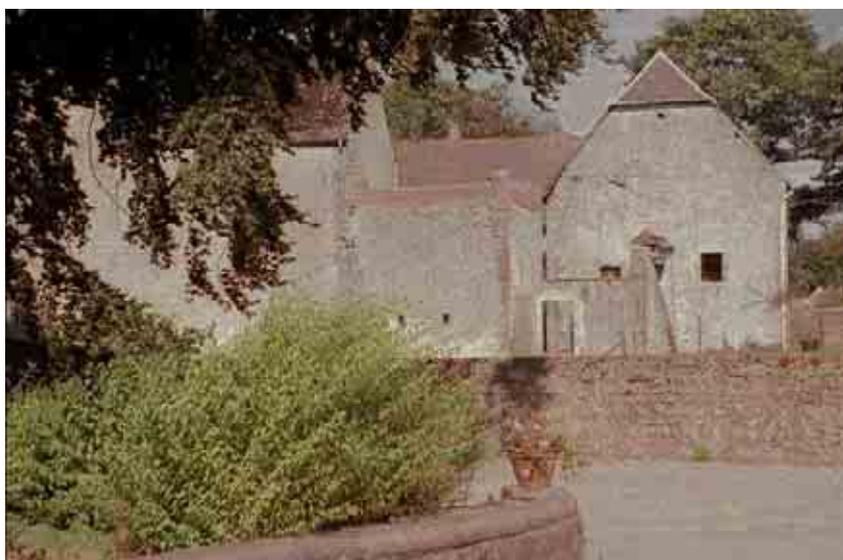
40. Ferme du Jardinnet.

On voit ici aussi le caractère défensif de cette ferme ancienne dont les volumes sont organisés autour d'une cour intérieure, avec des murs presque aveugles vers l'extérieur, comme de véritables fortifications.

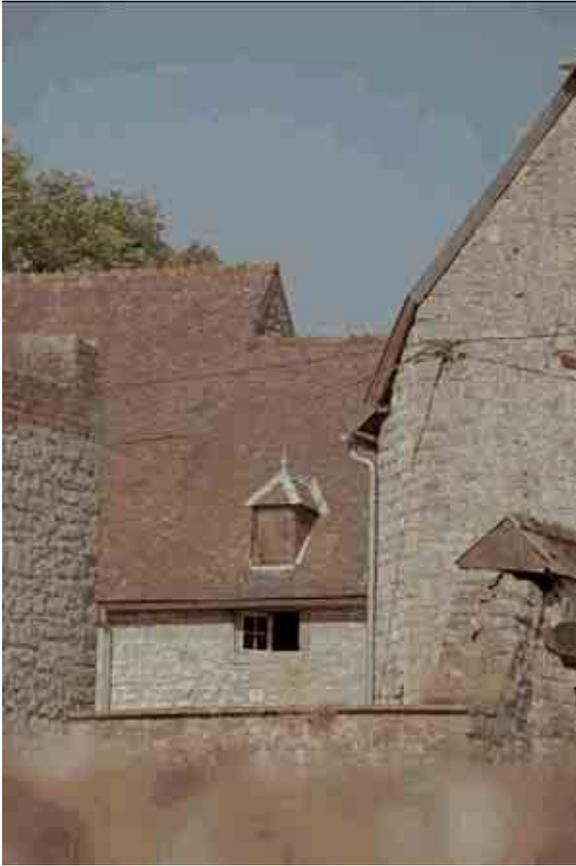
41. Ferme du Jardin.

Cette vue de détail montre la qualité de la mise en oeuvre des murs de moellons calcaires posés en assises régulières.

Elle fait également ressentir la qualité de l'espace clos par un élégant agencement de pans de maçonnerie.

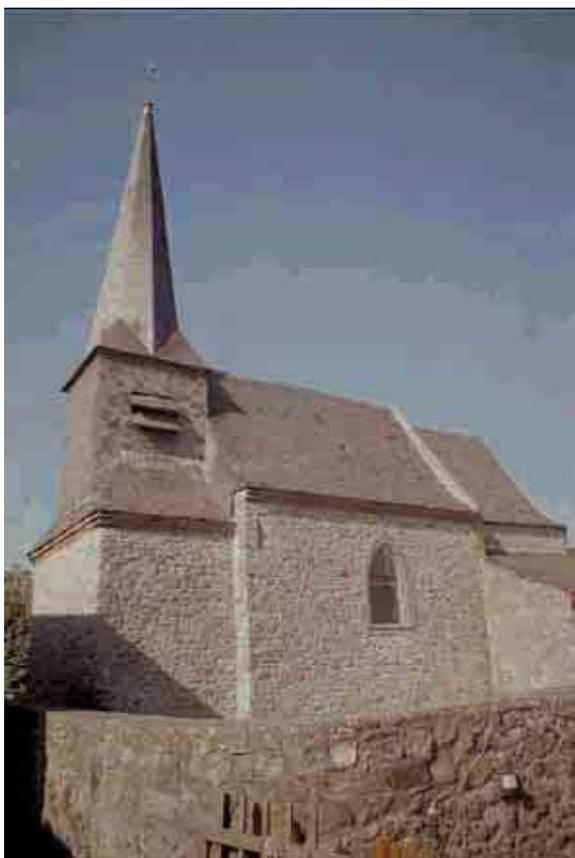
43. Chapelle d'Ossogne.

Toutefois, le bâtiment continue à se délabrer (mauvais état des toitures, absence de caniveaux pour l'écoulement des eaux pluviales, accumulation de gravats provenant d'anciennes restaurations, ...). L'ouverture au public pourrait se réaliser grâce à un projet muséologique privé, via l'asbl Espoir Thulisien, à condition que la restauration ait lieu.

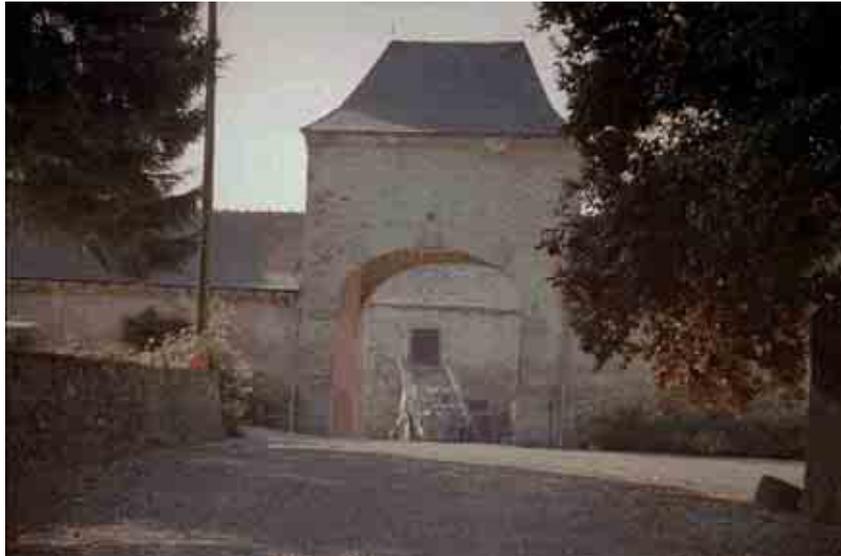
45. Ferme d'Aulne ou « cense d'Ossogne ».

Dès le XIII^{ème} siècle vraisemblablement, cette ferme faisait partie des possessions de l'abbaye d'Aulne. Elle se présente aujourd'hui comme un quadrilatère dont les bâtiments remontent aux XVIII^{ème}-XIX^{ème} siècles. Faisant la transition entre l'espace clos de la ferme et la voirie, le porche monumental est un élément très symbolique du patrimoine rural. Son ampleur est à l'image des vastes domaines que possédaient autrefois les grandes implantations agricoles.

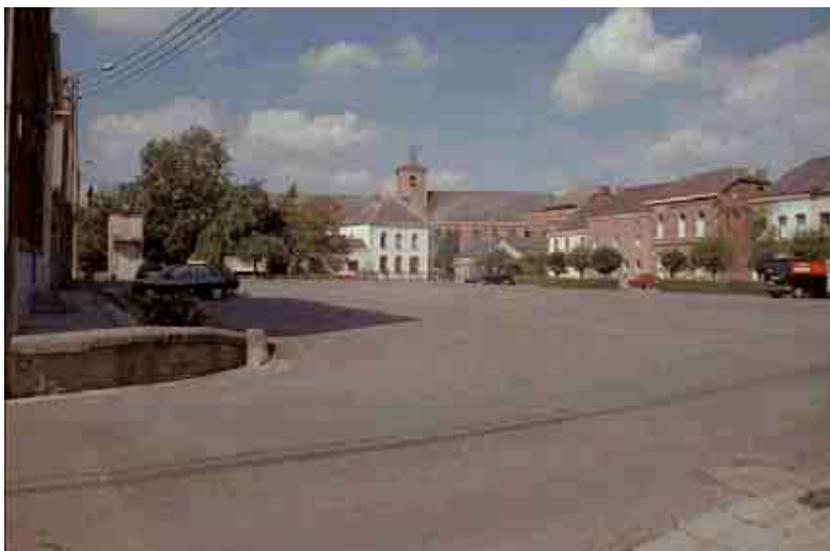
1. La place de Thuillies.

Tous les membres d'associations consultées parlent de cette place à rénover par de petites actions bien réfléchies ! Pour l'instant, malgré l'espace, elle est peu accueillante et manque de convivialité. Elle est souvent considérée comme triste et froide et pourtant le dynamisme n'y manque pas. Les usagers aimeraient réfléchir autrement à l'emplacement de l'affichage, du téléphone, de la cabine électrique, de l'urinoir et à la plantation judicieuse de quelques arbres supplémentaires.

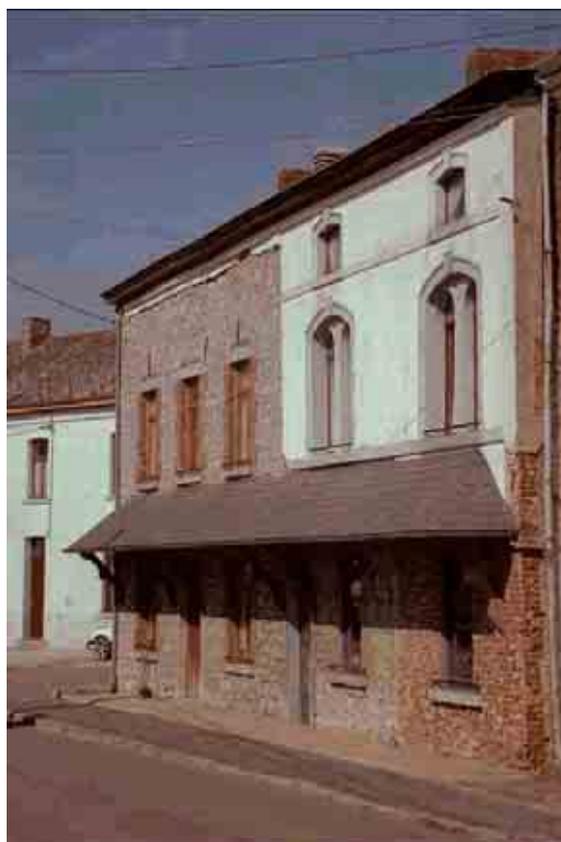
2. Rue de la Victoire n^{os} 86 et 88.

Des modifications importantes ont été apportées dans ce front bâti par le décapage d'une des façades. Celle-ci apparaît dénudée car c'est dans l'enduit qu'étaient moulurés tous les éléments du décor : bandeaux horizontaux, encadrements des fenêtres,... La perte de l'enduit est aussi dommageable pour l'unité d'ensemble, dans un environnement où domine ce type de revêtement.

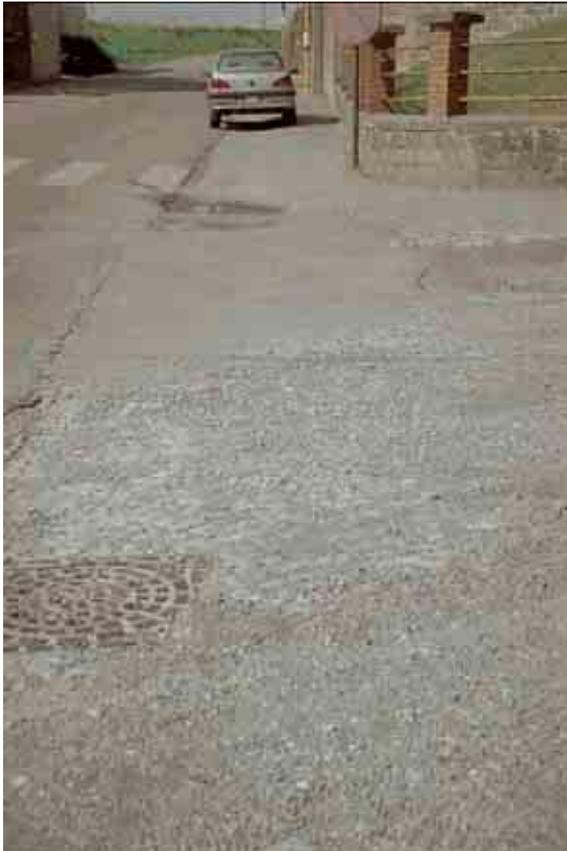
3. Revêtement perturbé face à l'école et à l'église.

L'accès à la placette longeant l'église et l'école semble avoir subi de nombreuses dégradations, probablement au cours de différentes phases de travaux touchant la voirie. Il est regrettable que cette zone n'ait pas été « cicatrisée » correctement car l'effet visuel sur l'ensemble du lieu est déplorable et le confort de marche mauvais. Regrettable aussi, l'ensevelissement du pavage encore visible par lambeaux.
