ETUDE DES POTENTIALITES URBANISTIQUES ET PATRIMONIALES DE L'ENTITE DE THUIN (Partie I)

La section de Donstiennes

Décembre 2001

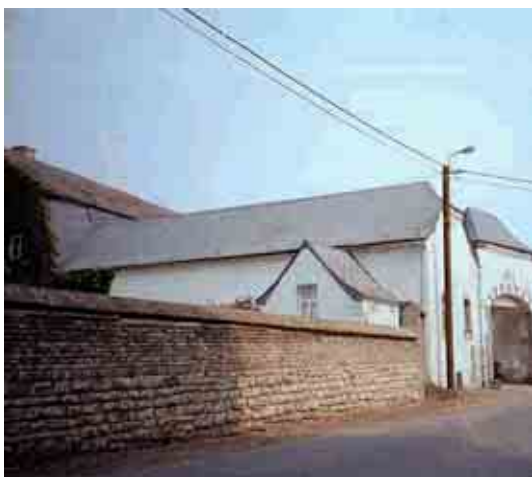
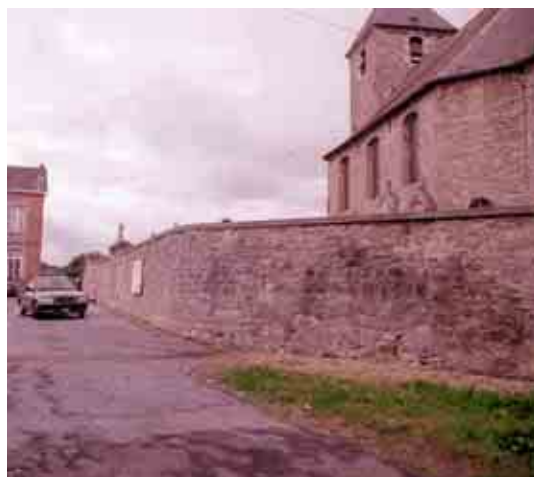
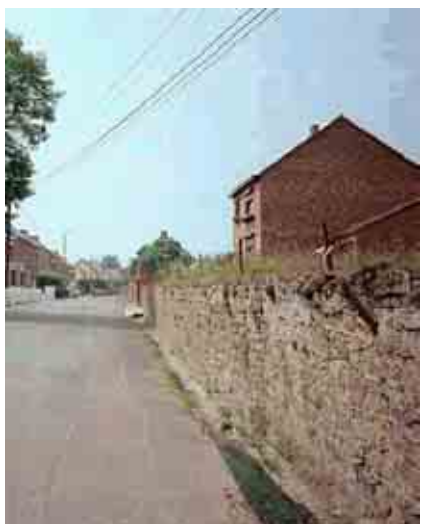
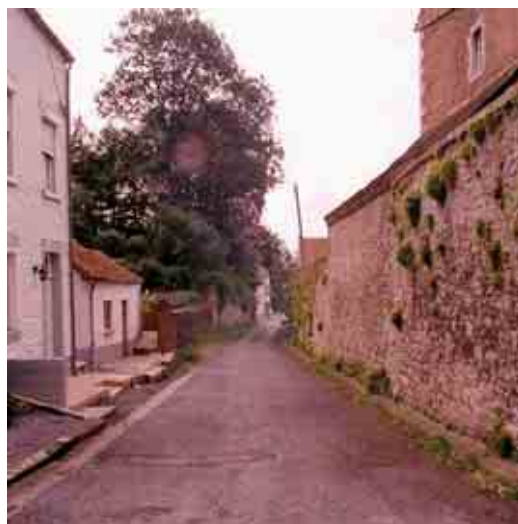
12-15. Murs en moellons.

La succession de murs anciens, le plus souvent en moellons, visibles dans l'ensemble du village est une particularité patrimoniale de grande qualité, à préserver lors de toute rénovation d'habitats ou de voiries.

Ils font partie intégrante des éléments qui structurent les cheminements ruraux. En effet, même si l'habitat est dispersé, la plupart des cheminements offrent une image continue, canalisée par les fortes interactions entre les bâtiments, les murs et la végétation.

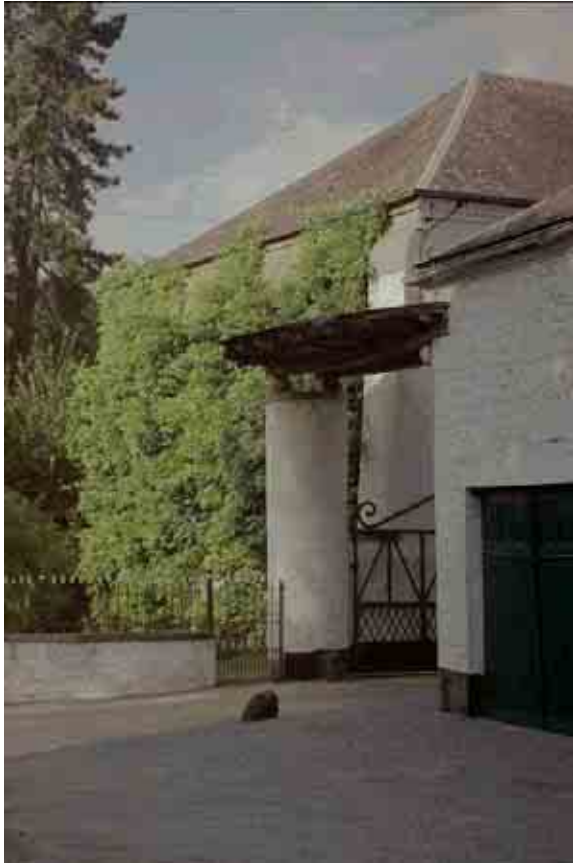
19. Entrée de ferme - rue de la Sucrierie.

Ici, l'entrée n'est pas marquée par un porche habituel mais par un auvent soutenu par une colonne en briques au sommet de laquelle sont posées deux petites sphères en pierre. Le tout est complété par une grille en fer forgé stylisée. Il s'agit d'une transposition plus moderne et un peu insolite du modèle classique des porches de ferme mais s'intégrant parfaitement dans le cadre rural.

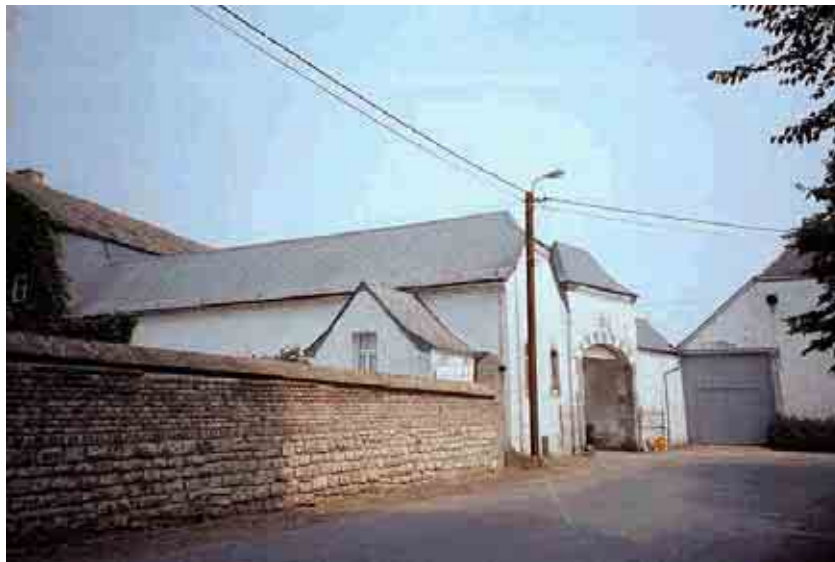
20. Rue du Château n°s 29-30 - « cense d'Aulne ».

Ce bel ensemble de bâtiments de ferme blanchis appartient à la typologie des grosses implantations agricoles en quadrilatère : à l'avant-plan une partie des dépendances, à droite, le pignon de la grange et au milieu, le porche d'entrée donnant accès à la cour intérieure et marquant la transition entre l'espace public et le monde clos de la ferme. Celle-ci est une ancienne propriété de l'abbaye d'Aulne reconstruite vers 1777. Elle est reprise à l'Inventaire et mériterait le classement (pastille).

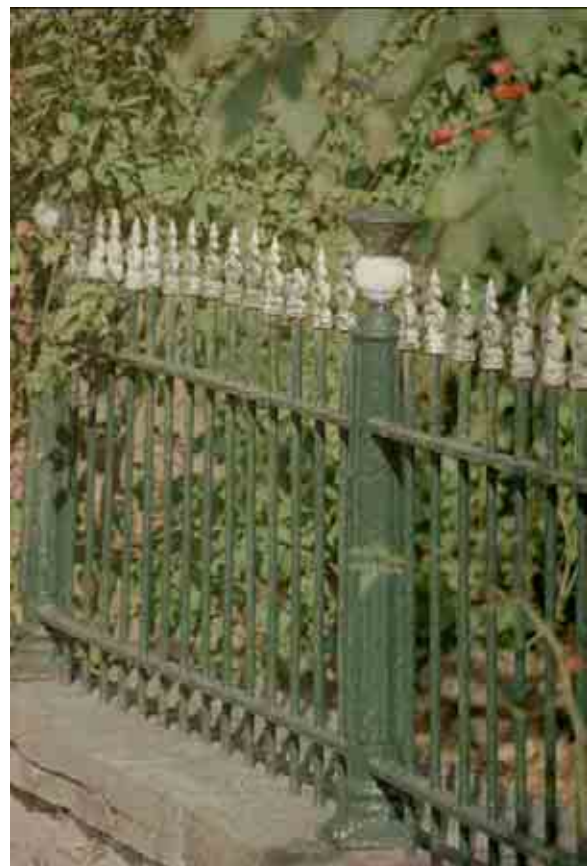
24. Parapet en fonte et fer forgé.

Bordant la Biesmelle, élégante grille en fonte et fer forgé, dont l'usage pour délimiter des espaces se répand au XIX^{ème} siècle parallèlement, comme pour les monuments funéraires, au développement de la métallurgie. Elle est comme une petite « touche industrielle » intégrée dans un cadre rural.

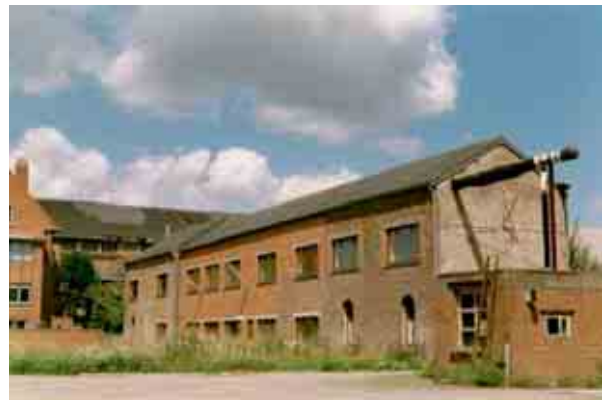
Le site en 2000.

Pendant la période de fabrication (octobre-novembre), elle employait 250 ouvriers qui venaient en partie de Donstiennes, Strée, Clermont et Beaumont, à pied ou à bicyclette, tandis que le surplus de main-d'oeuvre était composé de Flamands logés sur place. La vue ancienne, outre l'ambiance qu'elle dégage, met en évidence la qualité de l'architecture des quatre halls à pignons en briques, percés de fenêtres en plein cintre. On parle parfois de « cathédrales industrielles » pour exprimer le prestige de cette architecture qui s'est inspirée des nefs d'églises. La haute cheminée cylindrique rappelle la fonction industrielle.

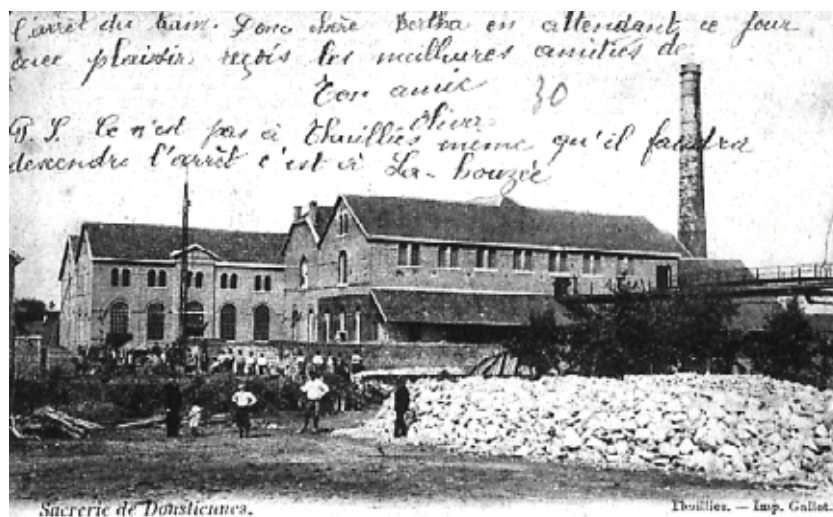
2. Bâtiment de la sucrerie en 2000.

La confrontation entre la carte postale ancienne illustrée ci-dessous et le bâtiment actuel montre les dégradations que cet intéressant témoin du passé industriel local a subies. La vue ancienne met en évidence les qualités architecturales propres des halls industriels anciens. On aperçoit encore les baies en plein cintre jumelées dont certaines ont été murées. Par contre, on a ajouté des fenêtres juste au-dessus sans soucis d'intégration architecturale... Il est dommage que les interventions n'aient pas tenu compte de l'intérêt patrimonial du site. Une harmonisation est-elle encore envisageable ?

- le site de **la sucrerie** : patrimoine historique et industriel, lié à la mémoire sociale, dont les bâtiments anciens ont malheureusement été détériorés par diverses transformations (un examen approfondi serait nécessaire pour envisager l'éventualité d'une restauration partielle). A noter l'existence d'un **bâtiment bien préservé, de type moderniste**, aux proportions et conditions d'éclairage favorables à l'installation de bureaux ou d'ateliers, laissé malheureusement à l'abandon; il serait utile de mettre en évidence l'intérêt de la préservation des témoins du passé industriel local;
